ジオ楽間

これからの木造住宅

2016年熊本地震の調査研究から

寄稿／国立研究開発法人
建築研究所 材料研究グループ 上席研究員
植本敬大

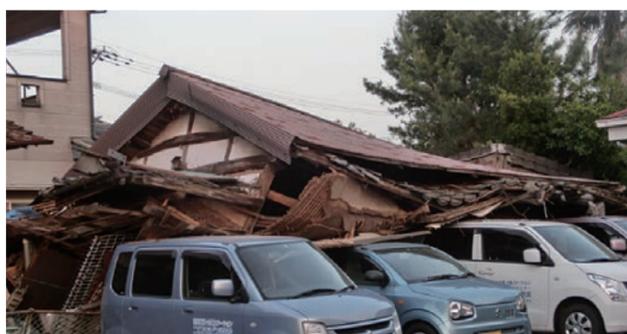
【写真1.1】前震で倒壊した比較的古い構法の木造家屋

測した市町村はなく、熊本市東区、同西区、同南区、玉名市、宇城市、西原村などで6弱を観測したに過ぎず、木造建築物の被害も益城町で比較的古い構法によるものが選ばれているかのよう倒壊（写真1.1）などの甚大な被害を受けていた。また、町役場の屋上から見ると、ほとんどの瓦屋根が被害を受けていた（写真1.2）。ブルーシートが行き渡っていないので、必ずしも青色が多くないが、ふき土があらわになっている瓦屋根がほとんどであった。

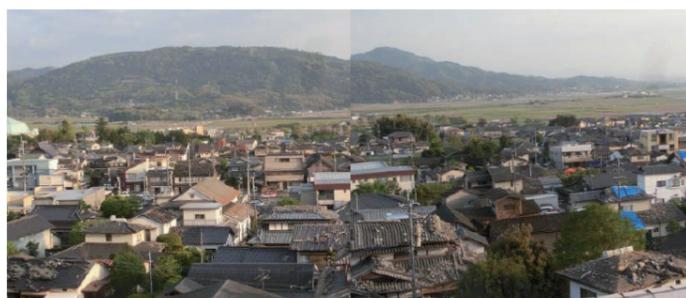
【写真1.2】町役場屋上から見た瓦屋根の被害（4月15日撮影）

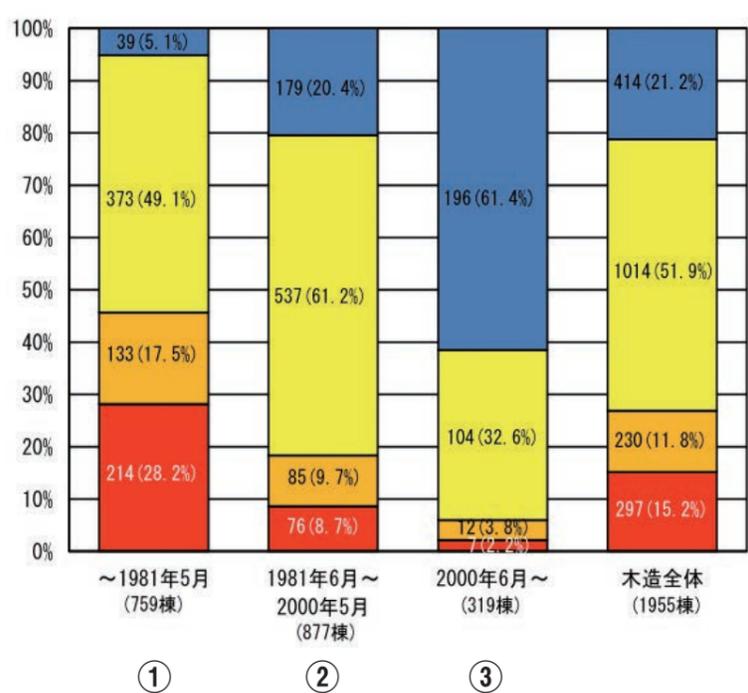
集計結果を図4.1に示す。木造全体では15.2%が倒壊し、大

【図4.1】 悉皆調査結果と建築確認台帳から得られる建築年と被害の程度との関係（引用※3）
[注]小数第二位以下の数値概算により、合計が100%にならない項目がある。

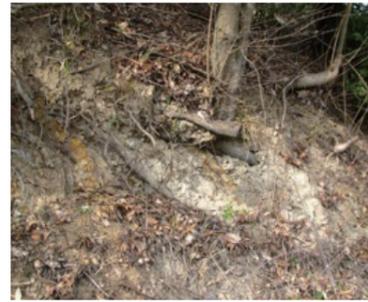
4 丘陵地の地質

表層地質はロームではなく、白い泥岩からなっている。

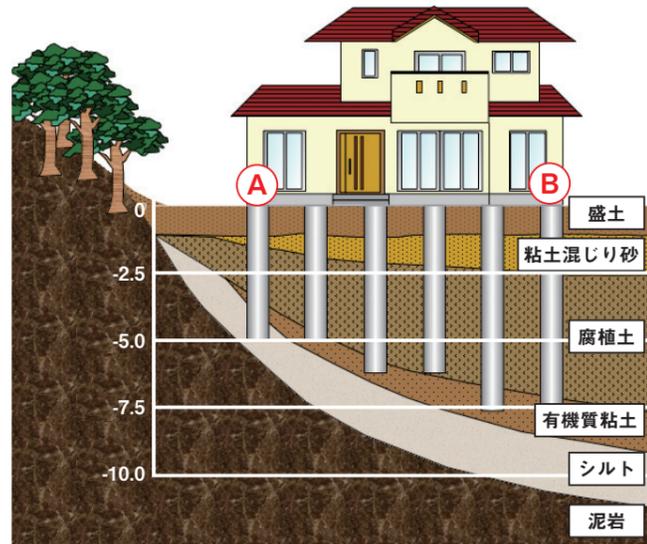
5 住宅の基礎と地盤断面図

本件住宅は5の地盤断面図に示すように、丘陵地の端に接する低地側に建てています。この住宅は低地側(5の右側)へ約150mm不同沈下しました。一方、丘陵地の地質は3に示すように岩山で硬く、自立しています。地質は4に示すように洪積層

支持層は傾斜し、腐植土が厚く堆積した地盤に長さ5.5~8mの杭が使用されている。

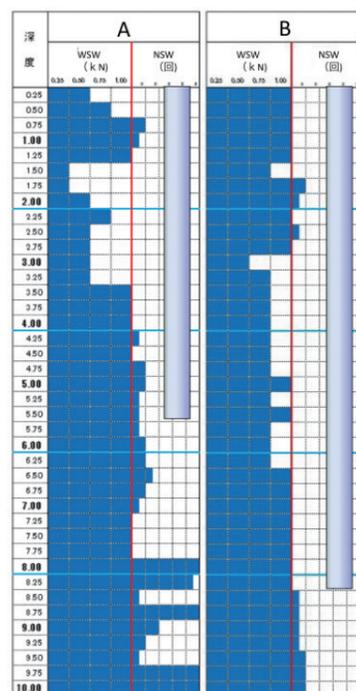
6 SWS試験結果

6にスウェーデン式サウンディング試験(以下、SWS試験)結果を示します。丘陵地側のA点と谷地側のB点とでは、SWS試験結果がまったく違うことがわかります。A点は丘陵地に近いので深さ5m付近に比較的固い層が出ています。一方、丘陵地から遠いB点では、深さ10mくらいでもまだA

点で見られた固い層が出ないことがわかります。これらのことから支持地盤はA点からB点に向かって傾斜していることが容易に予想できます。

山側のA点はGL-3m付近から回転層となり良質。一方、谷側のB点はGL-8m付近まで自沈層。

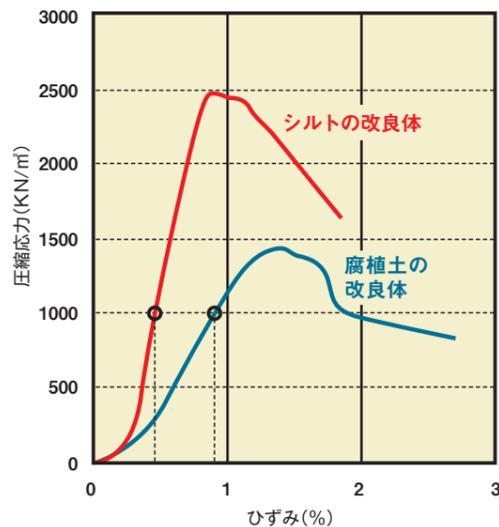
柱状改良体の圧縮強度

腐植土の圧縮強度は所定強度に達していない。さらにひずみ量(変形量)は2倍くらい大きい。柱状改良杭が『腐植土では固まらない…』といわれるゆえんである。

10に示すようにシルトと腐植土の圧縮強度特性には大きな差が見られます。縦軸の圧縮強度をみると腐植土はかなり小さく、室内試験で望まれる1500KN/mに達して

「腐植土地盤では柱状改良は固まらない」可能性が大きいので、腐植土地盤には柱状改良杭は使用できない！

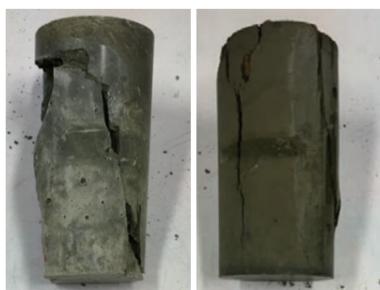
柱状改良体の圧縮試験後の写真

シルトはコンクリートのよう斜めせん断で破壊し、腐植土は押しつぶされて膨らんでいる。

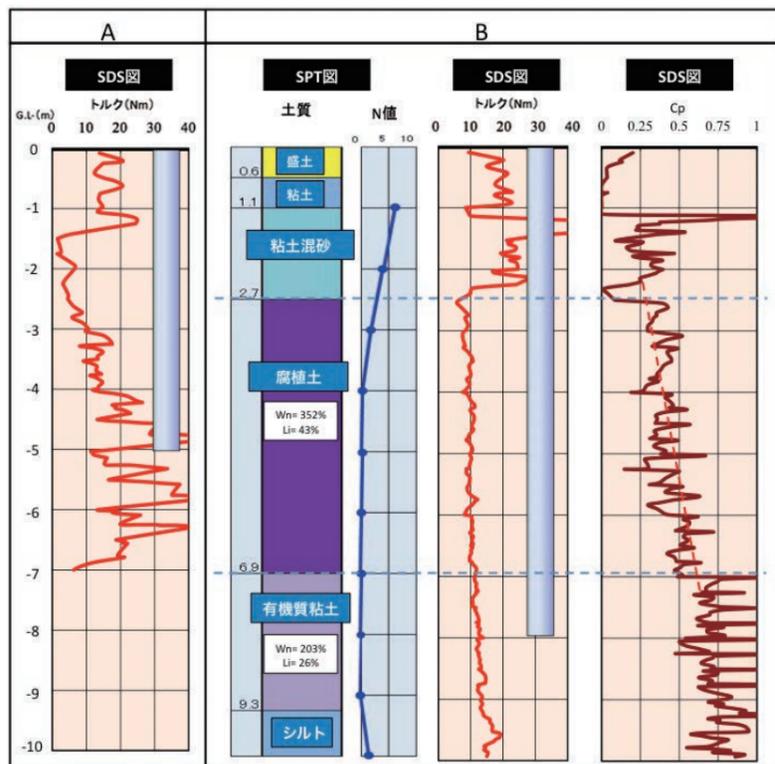
7 SDS試験、SPT試験結果

次ページ7は5に示す住宅のA点とB点で実施した詳細な地盤調査結果です。A点ではSDS試験のトルク値が深さ4m付近から大きくなり、杭の支持層が存在することがわかります。

一方、B点ではトルク図を見ても深さ10m付近まで変化なく、A点とはまったく違

A点にはGL-4m付近から支持層となる砂層が出現する。B点にはGL-10mまでまったく見られない。B点の-3~-7m付近のCp値は小さく、ここが有機質土であることが予想できる。

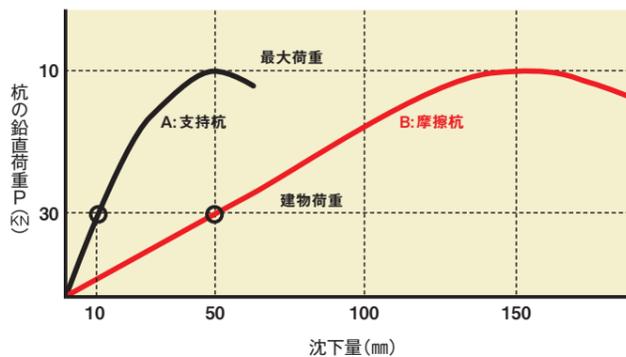
8 短い支持杭と長い摩擦杭の支持力(イメージ図)

摩擦杭Bは杭を長くして支持力を稼ぐので支持杭Aと支持力(縦軸)は同じ。しかし、Bの沈下量(横軸)は大きく、まったく異なる。これが不同沈下の原因。

A点の支持杭の場合、沈下量が50mmになったとき最大荷重100KNに達しています。一方、B点の摩擦杭は杭頭沈下量が150mm

くらいになったとき同じ最大荷重100KNに達しています。従って両者の支持力は同じ100KNですから、長期の許容鉛直支持力は安全率3を考慮して同じ30KN程度といえます。しかし、問題は沈下量の差です。8より明らかのように、長期の建物荷重が作用する30KN付近でA点の支持杭は10mm程度沈下しています。これに対してB点の摩擦杭は50mmも沈下しています。この沈下量の差50-10=40mmがまず住宅の不同沈下になります。

さらに摩擦杭の場合、杭周接地盤の塑性変形で沈下量は日々増大し、数年後にはさらに大きい不同沈下量となって顕在化します。

丘陵地周辺の住宅地で地下の支持地盤が傾いているとき、山側は短い数m程度の支持杭とし、谷側は支持層がないので2倍くらい長い摩擦杭で対応する方法を採用したくなりますが、支持杭と摩擦杭は支持力が同じで

も沈下量は違うので、結果的に不同沈下につながります。
