# ジオ楽間

地盤の奥義：軟弱地盤が良質地盤に変身する！

# 軟弱地盤が良質地盤に変身する！

良質地盤……、  
実は超軟弱地盤だった！

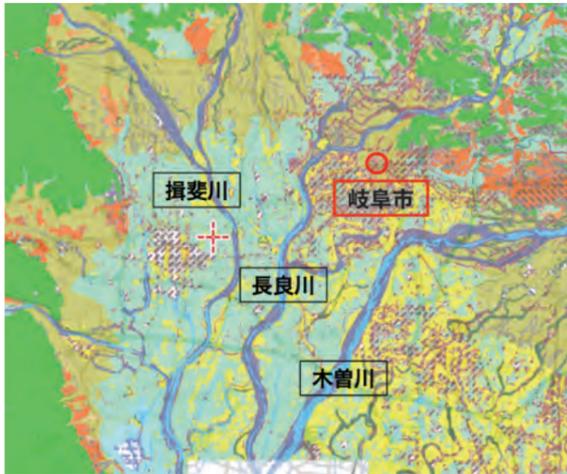
### 3 岐阜・木曾三川流域の土地条件図

黄色の自然堤防が入り乱れている。

濃尾平野の西半分を占める岐阜県の沖積低地は、本誌第18号『濃尾平野の良質地盤と軟弱地盤』でもご紹介したように、非常に複雑です。最大の理由は、地盤が西の養老山地に向かって沈降する『濃尾傾動運動』を受けて木曾三川(木曾川、長良川、揖斐川)がこの数千年の間に流路を西に変えながら流れていることです。そのため、3に示す土地条件図を見ると、三川が作った黄色の自然堤防や、隣接した薄緑色の後背湿地などが入り乱れてカラフルになっています。不同沈下を起こした本住宅は、3の+印に示す三川が作る沖積層の後背湿地の中

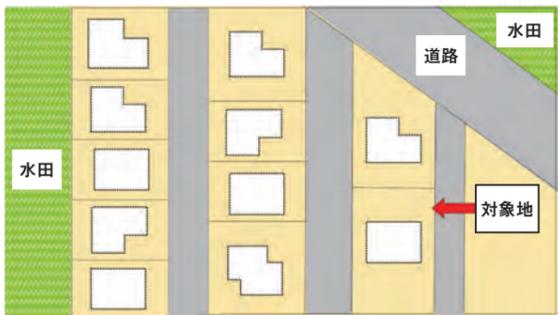
### 4 分譲地の平面図

本住宅(図中の対象地)は分譲地の東端にあった。

にありました。4に分譲地の平面図を示します。本住宅は分譲地の東端にあり、長さ6mの柱状改良杭で支持されていました。約40mm分譲地の中心方向(矢印↓の方向)に向かって不同沈下しました。いったい、どのような地盤だったのでしょうか。

もう一つの沈下原因は住宅が建っていた位置です。4に示したように本住宅は分譲地の端にありました。本誌第8号『広い分譲地は中心に向かって地盤沈下する』でも紹介しましたように、盛土の荷重は分譲地の中心

部ほど重くなり、端の方が軽くなるので、地盤はお椀状(U字型)に沈下します。その結果本住宅は杭が軟弱地盤の途中までしかなかったため、杭と一緒に分譲地の中央側へ向かって不同沈下しました。

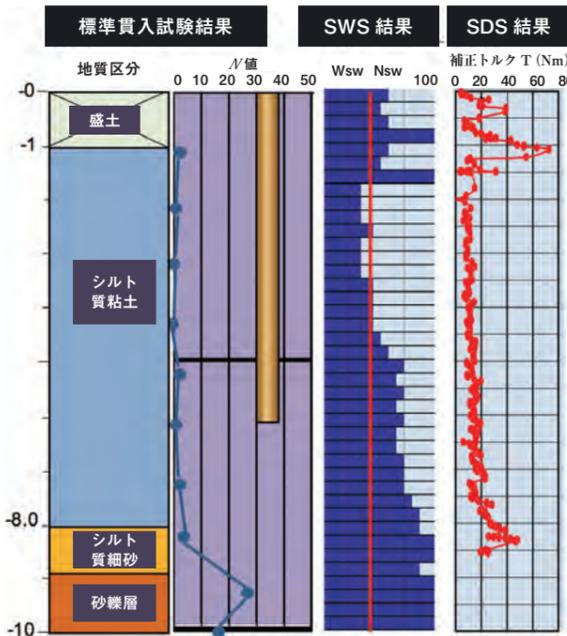
### 5 地盤調査結果

SWS結果は下層ほど強くなっているが、N値やSDS値は大きくなっていない。

5に地盤調査結果を示します。5のSPT試験結果を見ると、1m~8mくらいまでは沖積の『シルト粘土層』で、N値は部分的に2程度ありますが、多くは0~1程度です。一方、5のSWS試験結果を見ると、様相が

全く異なります。3m~8mはSWS試験の回転層で、深くなるほどその値は大きくなっています。これを見ると、3m以深は地盤がだんだん強くなっていて良質地盤に見えます。しかしSPT試験結果を見ると、N値は小さく、全く強くなっていません。いったいなぜSWS試験結果は大きくなったのでしょうか。原因は前述の埼玉県の例と全く同じです。表層1.5mの盛土が硬いので、この影響を受けてSWS値は下層ほど大きくなったのです。つまり、SWS試験結果に騙されたのです。3m以深の下層も相変わらず軟弱地盤が続いていることはSPT試験に頼らずとも、安価なSDS試験で容易に判断できます。5に併記したSDS試験のトルク値を見ると、-1.5m付近から-8mに至るまでトルク値は全く

本住宅が不同沈下した原因は二つです。一つは前述のようにSWS試験結果に騙されたことです。3m以下のSWS試験結果は深くなるほど強くなっているため、杭は摩擦杭があれば十分な支持力があると勘違いしたことです。

騙されないためにはどうすればよいのでしょうか。最初の軟弱地盤を良質地盤と間違えるケースでは、本誌第5号などでも紹介したSDS試験をSWS試験のかわりに使用すれば解決できます。また、後者の支持層深さを誤認する例では、『浅い方のSWS試験データは間違っていることが多い……』との警戒心を持って再調査すれば、間違いを見つかります。

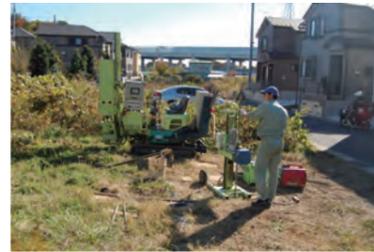
### 1 埼玉県内の谷底低地でのSWS試験

1に示すように、写真の左右の台地にはさまれた谷底低地でSWS試験を実施しました。その試験結果を2に示します。SWS試験のAは通常の方法で実施した試験結果です。一方、Bは1の奥に見える小型ボーリングマシンで表層盛土部分約3mを掘削したのち、掘削底からSWS試験を実施した場合です。両者の3m以深を比較するとAは回転層が続く良質地盤ですが、Bは自沈層が続く軟弱地盤であることが分かります。地盤を正しく表示しているのはいう

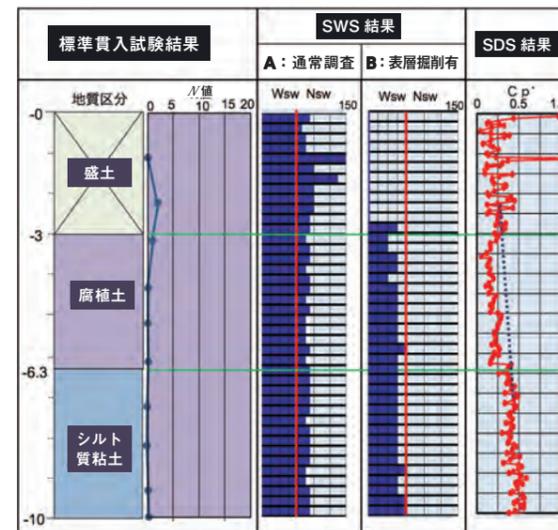
### 2 地盤調査結果

までもなくBです。Aは表層3mの硬い盛土の抵抗をSWS試験のロッドが受けて、見かけ上の測定値が大きくなったのです。さらにこの場所はN値ゼロの腐植土地盤であることが標準貫入試験(以下、SPT試験)を見れば分かります。しかし高価なSPT試験を実施しなくても、2に併記したスクリーンドライバー試験(以下、SDS試験)を実施すればCp値が腐植土部分で小さくなるので容易に軟弱地盤を判定できます。これなら騙されることはありません。

表層掘削の有無でSWS試験結果は全く異なる。

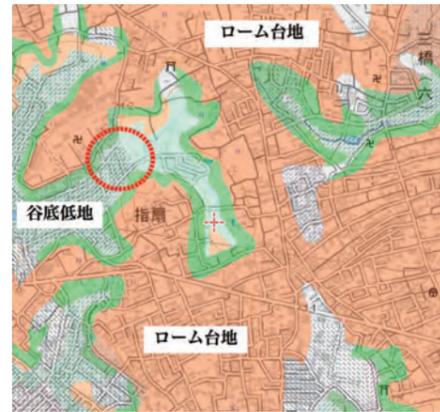
#### 6 土地条件図(埼玉県大宮台地の中)

埼玉県・大宮台地の地盤は本誌第4号『事故率が最も高い軟弱地盤「腐植土」』などでも紹介したように、ここは関東ローム層からなる洪積台地です。本住宅は6の土地条件図の○印に示すように、両側を台地に挟まれ

住宅(○印)は大宮台地の谷底低地にあった。

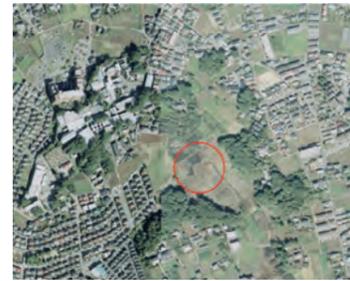
#### 7 2000年ごろの航空写真

た谷底低地の中にあります。また、古い航空写真を見ると7の○印に示すようにここはまだ開発されていない水田であったと推測されます。その後この谷底低地は盛土され、住宅が建てられました。しかし住宅は鋼管杭で支持されていたものの約50mm不同沈下しました。支持杭を使用したにもかかわらずなぜ不同沈下したのでしょうか。

以前は周囲を山林に囲まれた谷底低地で、水田であったことが分かる。

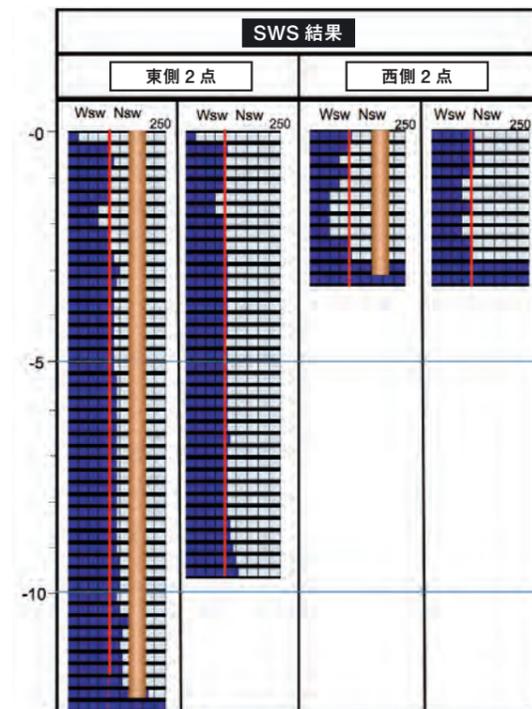
#### 9 地盤調査結果

ここは谷底低地ですから8に示すように洪積台地から下る坂道があります。この住宅のSWS試験結果を9に示します。住宅の4隅のSWS試験結果を見ると東側2点

と西側2点がまったく異なっています。ひとつの住宅で4隅の試験値がこれほど違うのはなぜでしょう。実はSWS試験結果に騙されていたことがわかります。設計者はSWS試験結果を鵜呑みにして杭の長さを決めました。杭長はSWS試験が貫入できなくなる西側では3mを、東側では13mを杭の支持層と判断しました。いったいこの地盤の真実はどうだったのでしょうか。

同じ敷地内で東西の地盤は全く違う。

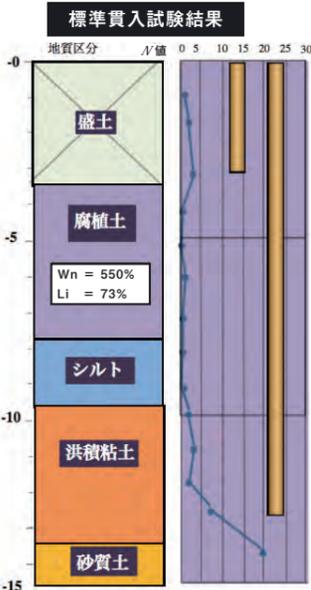
#### 10 SPT試験結果

10にSPT試験結果を示します。表層に約3mの盛土があり、その下層には12m付近まで軟弱な腐植土層と沖積洪積粘性土層

が厚く堆積しています。4m~8m付近の腐植土層を見ると含水比wは550%の高含水比有機質粘土です。では、SWS試験の東側で見られた3m付近の硬い支持層はいったい何だったのでしょうか。SPT試験を実施してその正体が明らかになりました。SPT試験でサンプリングすると、11に示すように3m付近から土ではない異物がでてきました。異物を洗浄してみると、12に示すように親指大の小石でした。犯人はこの小石でした。敷地東側では2本のSWS試験がこの小石に偶然あたって貫入できなくなり、西側2本は偶然にあたらなかったため深くまで貫入できたのです。

盛土の下には超軟弱な腐食土が堆積している。

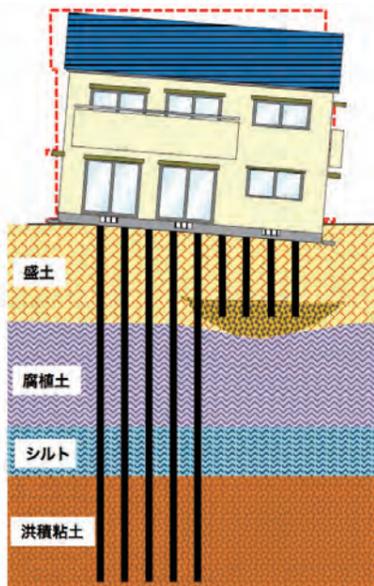
#### 13 地盤と基礎杭の 予想断面図…… 異種基礎

この小石によるSWS試験が貫入不能となる層を杭の支持層と勘違いして、東西で杭長を変えました。13に地盤と基礎杭の断面図を示します。住宅の半分は長さ3mの杭で、残り半分は長さ12mの杭ですから、いわゆる『異種基礎』といってもよいような状態です。3m杭の下層には前述の超軟弱な腐植土地盤が厚く堆積していますからここが圧密沈下し、不同沈下の原因になります。『異種基

礎』は不同沈下事故を起こす可能性が極めて高いので、建築基準法ではその使用を禁止していますが、改良杭においてもその長さを極端に変えた設計は大変危険です。

長さ3mと12mの杭が併存する異種基礎になっている。

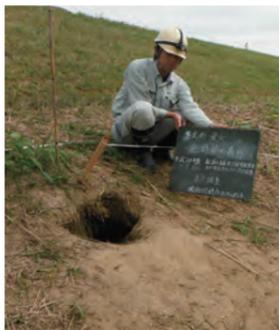
### 1 堤防に開いた小動物の巣穴

ん。例えば佐賀県の松浦川、六角川では、2012年の点検でアナグマやキツネが堤防深部に掘り進んでいることが分かりました①。

これらの巣穴を放置しておくと、河川堤防の機能を損ない、さらに今後の繁殖によって堤防決壊に至る恐れもあります。

●河川管理  
堤防の越水や決壊・破堤が起きないように、堤防材料の選定(遮水シートや堤防天端舗装など)とともに、堤防の嵩上げ、河床の浚渫や小動物の巣穴などの管理がゆきといた場所を選びたいところです。

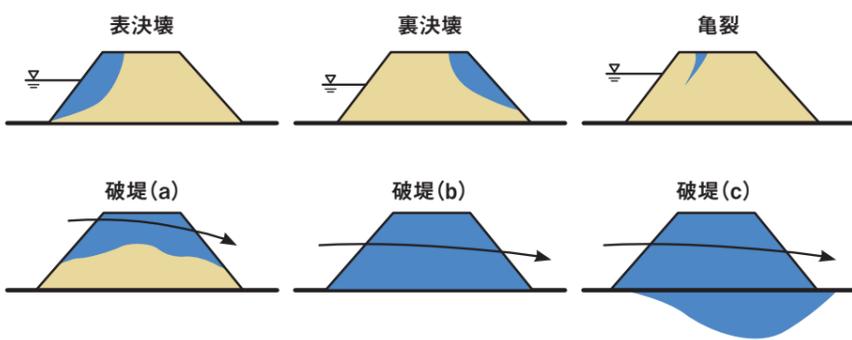
### 3 二八水害による筑後川堤防災害の種類

■部:決壊流失部。(出典)『昭和28年西日本水害調査報告書』

この水害は、堤防災害(破堤が多い)と地すべり・山津波(土石流を当時こう言った)が挙げられ、平成30年7月豪雨による氾濫洪水と土砂災害の多発と通じるところが大きいのが特徴です。この堤防災害をその最終形態で分類すると、3の4種類(表決壊・裏決壊・亀裂・破堤)に大別できます。
