ジオ楽間

J I O R A M A

地盤の奥義：閉塞地形は隠れた軟弱地盤！

住まいと防災・安全：台風災害の実態を知り 土地選びで防災に努める

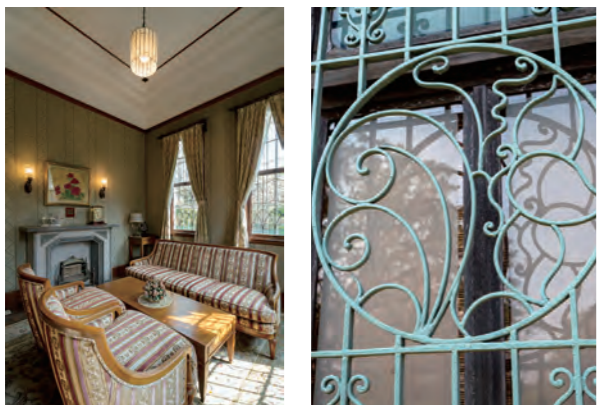
(左)玄關脇に造られた、応接室として使われていた洋間。白漆喰仕上げの高い天井、寄木を使ったモザイク模様の床、スタンドガラスの窓、大理石のマントルピース、ガラス製のペンダント照明など、どれも昭和初期の独特のデザインで、当時の上流社会の雰囲気が漂います。(右)洋間部分は外壁も洋風の意匠になっていて、モダンなデザインの窓格子が使われています。

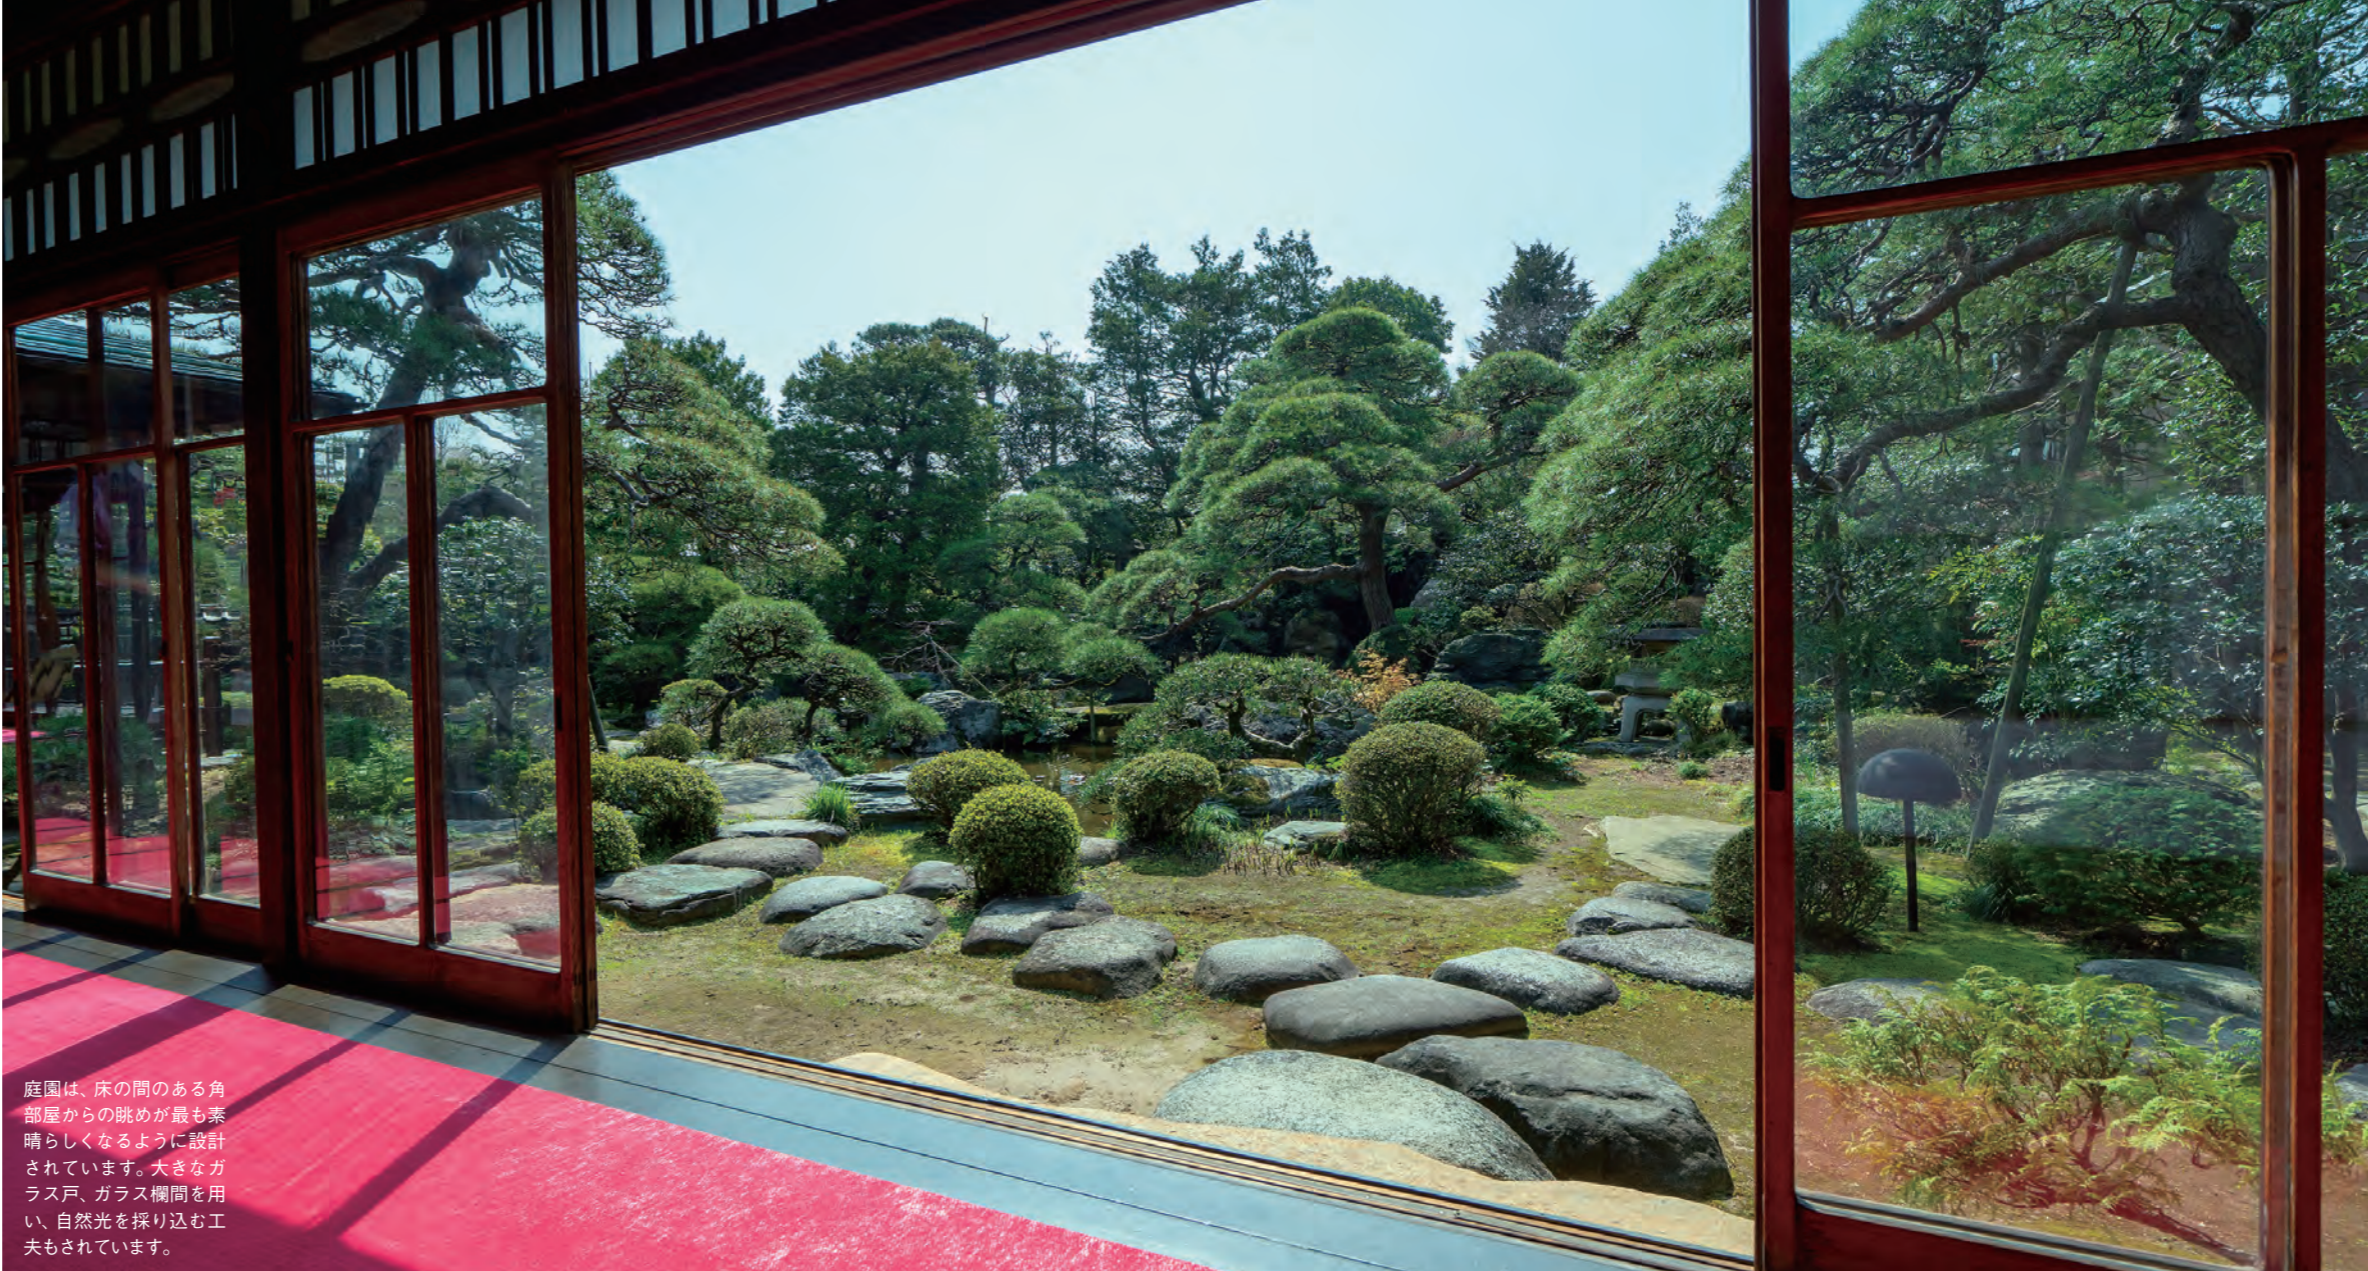
庭園は、床の間のある角部屋からの眺めが最も素晴らしいように設計されています。大きなガラス戸、ガラス欄間を用い、自然光を採り込む工夫もされています。

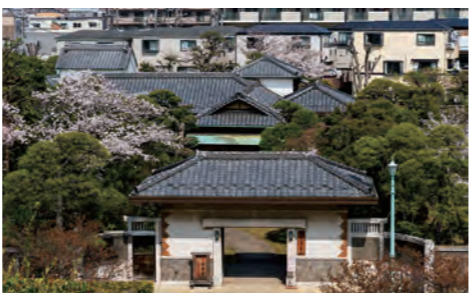
伝統的な形態に、洋風の意匠を大胆に取り込んだ長屋門。通路の両側にある袖部屋も洋風の造りになっています。

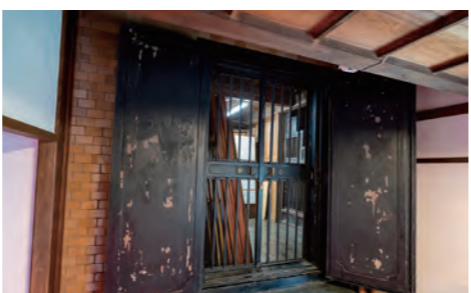
関東大震災の被害を免れた土蔵。移り住む際、栄之助はそのまま残し、土蔵とつながる形で邸宅を建てました。

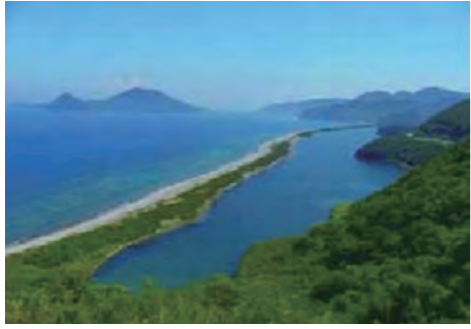
3 海岸砂州

海流が運んだ土砂で海岸には砂州ができる。

わが国の沿岸部には③に示すような「海岸砂州」(以下、単に砂州と略す)が多数あります。これは海流によって運ばれた土砂が沿岸部に堆積して砂丘のような砂山を作ります。本誌でも紹介した静岡県沿岸には多数の大川がありこれが三保の松原などの砂州を作りました。また、新潟地震で液化化した新潟市も紹介しましたが、ここは信濃川の土砂が作った砂州でした。

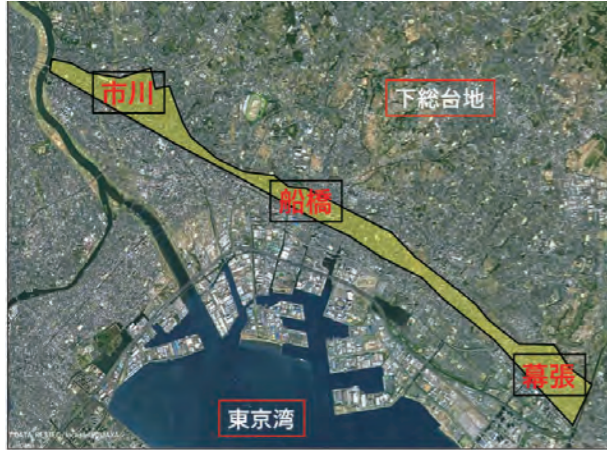
4 東京湾岸にできた千葉県の海岸砂州

東京湾内の反時計回りの海流で沿岸部には黄色で示す砂州ができた。

場所は東京湾に面する千葉縣市川市です。東京から最も近い千葉県内の都市ですから、人口も多くたくさんの住宅が建てられています。ここは④に示すように、東京湾に並行して砂州が延びています。東京湾の中で海流は反時計回りに流れています。黄色く色付けした砂州は東京湾より少し離れた内陸部に横たわっています。なぜでしょう。今から5500年前の縄文海進時、海抜は今より3m高く内陸部の下総台地まで水没しました。その後、海退時にこの砂州が形成されました。つまりこの砂州付近が昔の海岸線であったことが予想できます。その後、沿岸部は

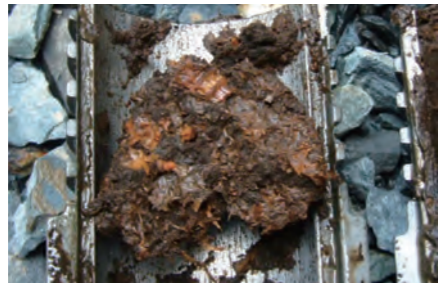
12 地下2.5m付近の腐植土

含水比w:685%、強熱減量Li:91%。ほとんど土砂を含まない高有機質土。

試験を見てもトルク値はかなり小さく、軟弱性が予想できます。12に地下2.5m付近の腐植土を示します。地盤の圧密沈下量は土の含水比Wにほぼ比例します。この含水比の腐植土であれば通常の沖積粘性土の含水比が70%前後ですから、10倍くらい多く圧密沈下する超軟弱地盤です。不同沈下した最大の原因はこの腐植土層の存在ですが、さらに山裾に近いので腐植土層の厚さが敷地内で異なっているのです。前述のようにこの場所は扇状地が作る閉塞地形で、近年まで湿地帯であったことが予想されます。そのため地盤は軟弱で盛土荷重などで容易に圧密沈下します。この付

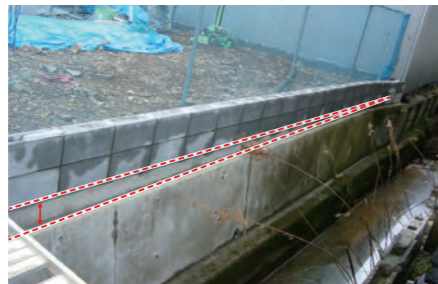
13 湾曲した擁壁

積み足した二段のブロック塀は、擁壁の湾曲を補正して水平にしている。

近を歩くと13に示すように擁壁が盛土の重さで弓型に撓んだために、後から乗せたブロック塀を少し嵩上げした例も見られました。おわりに
今回は海岸砂州や扇状地が作る自然の閉塞地形を紹介しました。閉塞地形で最も顕著な例は、本誌18号でも紹介した年々高くなる河川堤防の裏側にできる後背湿地です。この閉塞地形をその昔、戦に利用した武将がいます。織田信長から中国攻めを命じられた羽柴秀吉による『備中高松城の戦い』です。イラストに示すように備中高松城岡山市内)が周囲の山地と自然堤防に囲まれ

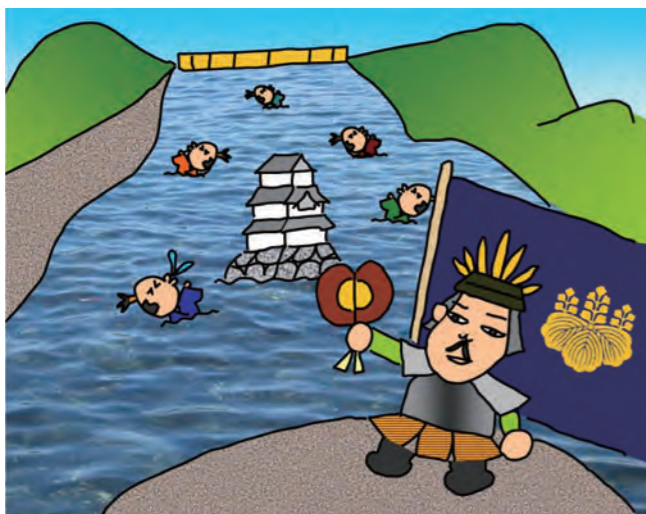
秀吉による『備中高松城』の水攻め！

閉塞地形をうまく利用すれば戦にも勝てる。イラスト:Mietang

た沼城であることに着目し、閉塞地形の出口付近に堰を設けて水攻めしました。水攻めの最中に本能寺の変を知り、急遽、秀吉はこれを隠して毛利軍と和睦し『中国大返し』して光秀を討ちました。このように、閉塞地形は長い間、湿地帯や池であったので、ヨシやアシなどが厚く堆積する超軟弱な腐植土地盤になります。超軟弱なので不同沈下事故を起こしやすいうえに、大雨が降ると床上浸水する可能性が大きい土地です。このような閉塞地形は、古い地形図や国土地理院の土地条件図を見れば容易に判断できますから、家を建てないことです。

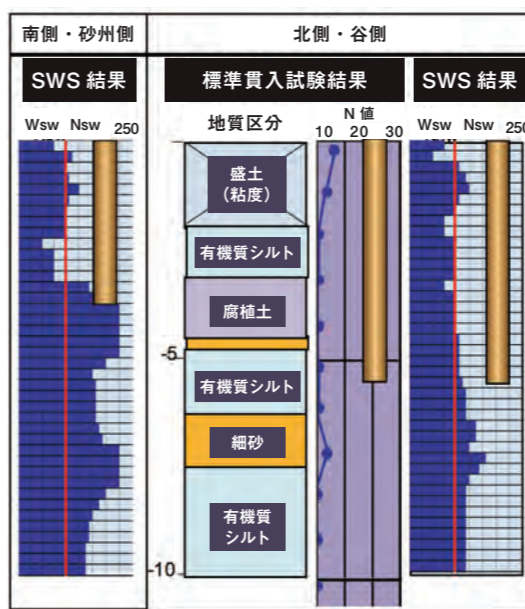
7 地盤調査結果

海岸砂州がある南側には杭の支持層がある。北側は有機質土の後背湿地で軟弱地盤が続く。

7に地盤調査結果を示します。スウェーデン式サウンディング試験(以下SWS試験)結果を見ると、砂州に近い南側は地表面から地下3.5m付近で固くなり、改良杭はここで支持されています。一方、砂州から遠い北側で地盤が少し固くなるのは地下5m付近で、杭は5.5mまで根入れされています。しかし住宅は北に向かって約40mm不同沈下しました。いったいなぜ杭が

あるこの住宅が不同沈下したのでしょうか。沈下原因は支持層のアンバランスです。7に併記した北側の標準貫入試験(以下SPT試験)を見ると分かります。地下5.5m付近は有機質土層で、まだN値ゼロの軟弱地盤のままです。地下7m付近の細砂層まで杭を根入れして、支持層まで届かせる必要があります。SWS試験は深くになるとロッドの摩擦が増えて測定値が大きくなるので、騙されたのです。

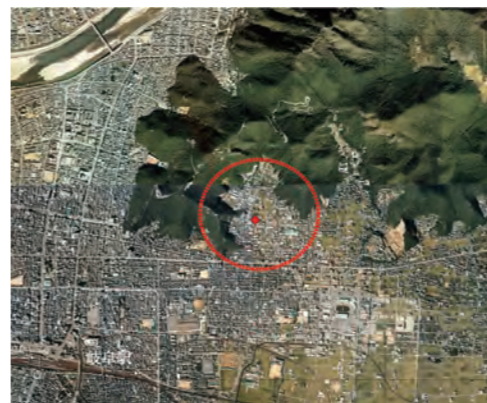
9 岐阜県北部の航空写真

住宅は山地と低地の境界付近(○印)にあった。

中流部は氾濫原、下流部は三角州(英語ではデルタ)に大きく分かれます。本件は上流部に位置する扇状地が作る閉塞地形の事例です。場所は9に示す○印の部分です。9を見ても、ここが閉塞地形であることは読み取れません。しかし、10に示す国土地理院の土地条件図を見ると分かります。10の西側に長良川があり、山地から平野部に出た所で扇状地を作っています。つまり、主扇でその右端に○印を取り囲むように↓で示す側扇が延びていることが分かります。この側扇によって当地は閉ざされています。その結果、北側の山地から流下した雨水はこ

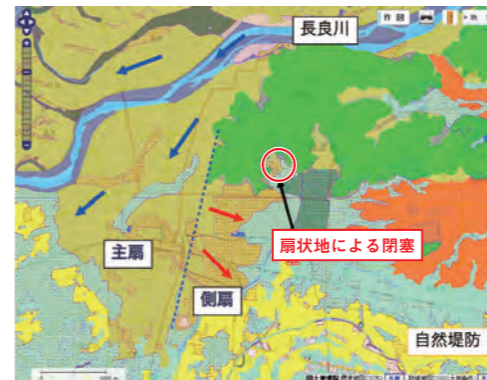
10 長良川が作る扇状地の主扇と側扇

主扇の脇に側扇があり、側扇が山地を取り囲む。

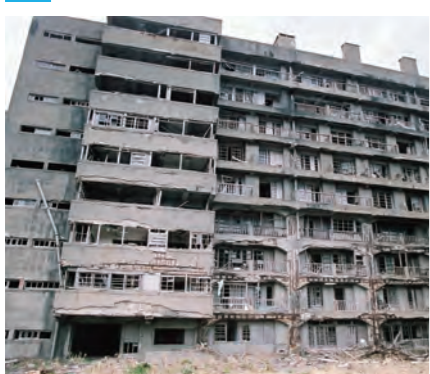
13 建物塩害の例

軍艦島65号棟、建物右側で塩害が著しい。撮影：著者

●**塩害**
 通常の潮風とともにその高波で塩害にあつた軍艦島の鉄筋コンクリート高層アパートの惨状を示すと、13の通りです。
 塩害は停電も起こします。台風の強風に運
