ジオ楽間

J I O R A M A

地盤の奥義：地盤調査法は、近年進化したのか？

住まいと防災・安全：地震活動期に入った今、地震災害の実態を知り、耐震住宅造りを進める

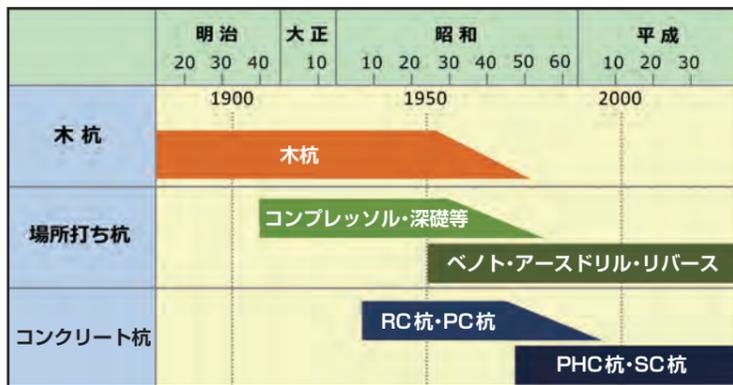
3 基礎杭発展の歴史

わが国の建築基礎は明治以降、まず木杭からスタートした。

3に明治以降のわが国の杭基礎の変遷を示します。3から明らかのように明治から大正、昭和の前半にかけて使用された杭の主流は米国から輸入した松杭でした。木杭は

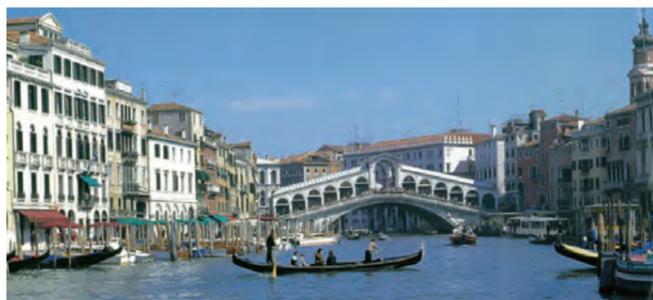
4 イタリア・ベニス:水没する世界遺産

5世紀から建設が始まったベニスの建物は木杭で支持されている。

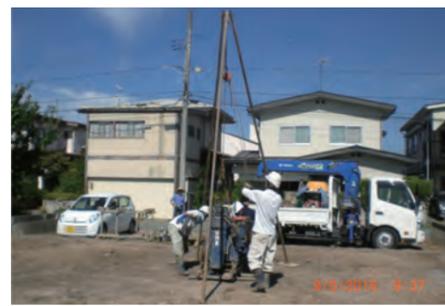
1 標準貫入試験(SPT試験)によるN値測定

N値とは:外径51mmの先端サンプラーを持つロッドに63.5kgのハンマーを76cmの高さから落下させて、ロッドが30cm貫入する打撃回数。

建築物の地盤調査法は現在、12に示す二種類の手法に偏っています。商業ビルやマンションなどの大型建築物は1に示す「標準貫入試験法」(以下、SPT法)に、戸

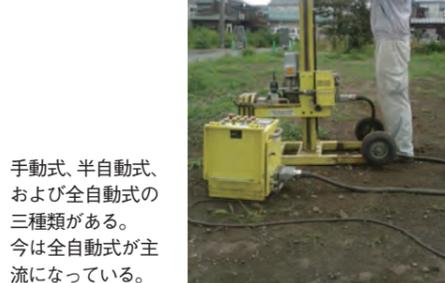
2 スウェーデン式サウンディング試験(SWS試験)

手動式、半自動式、および全自動式の三種類がある。今は全自動式が主流になっている。

建て住宅などの小建築物は2に示す「スウェーデン式サウンディング試験法」(以下、SWS法)になりました。いったいなぜこの二つの方法に集約されたのでしょうか。欧米などの諸外国でも同じなのでしょう。以下、わが国の地盤調査法や基礎工法の歴史的な変遷について説明します。

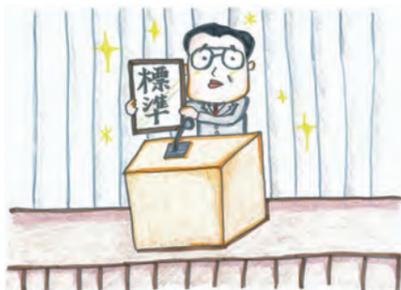
会社名が標準になった『標準貫入試験』

スタンダード・オイル社の技術が、わが国では『標準』と翻訳された。

これは当時米国の石油メジャーであったスタンダード・オイル社の買入試験法だったのです。イラストに示すようにわが国にこの試験法が導入されたとき、誰かがスタンダード社を『標準』と訳してしまったのです。訳者はこれがその後わが国の標準的な？ 地盤調査法になると思ってもいなかっただけです。

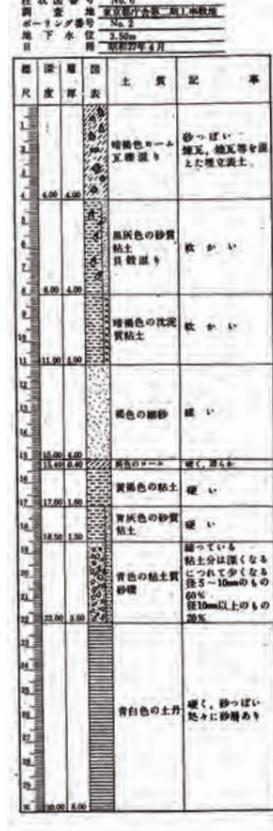
7 旧都庁の地盤調査結果
(1952年)

詳細な土質観察はあるがN値はまだない。

併せて地盤調査法も多くが欧米からもたらされます。7は、6に示す1957年竣工の有楽町にあった旧東京都庁の地盤調査結果です。深さごとに地盤が採取されて、細かく土質が観察されています。さらに8に示すように、採取した土の強度や土性を調べるため詳細な室内土質試験が実施されています。しかしここで注目すべきは、この時点でまだSPT法によるN値の測定がなかったことです。いったいN値の測定はいつごろから始まったのでしょうか。

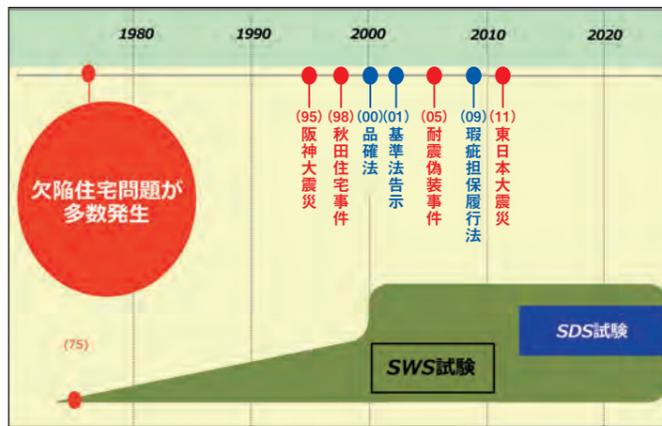
9 住宅の基礎・
地盤に係る
出来事

品確法や瑕疵担保履行法を契機に地盤調査することは常識になった。

この欠陥住宅問題がピークに達したのは98年の年表に示す98年に訴訟となった『秋田住宅事件』です。秋田県の第3セクターが開発分譲した10に示す千葉市内の分譲地で、11に示すような外壁がひび割れをはじめ、さまざまな欠陥が発見されて社会問題になりました。

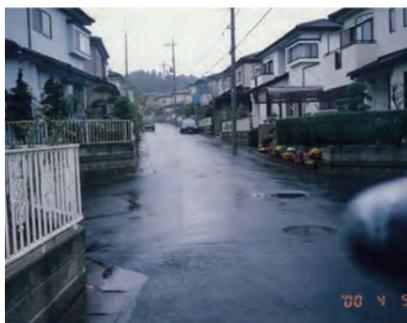
10 秋田住宅事件の
舞台になった分譲地

欠陥住宅の舞台は千葉県内の山武町。

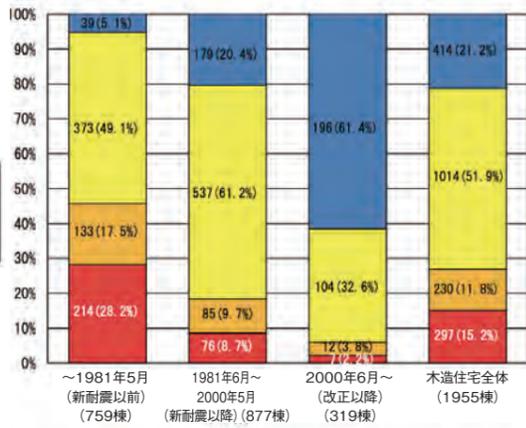
10 木造住宅の建築時期別の被害状況

熊本地震、益城町中心部、提供：国土交通省国土技術政策総合研究所、国立研究開発法人建築研究所

第一に挙げられるのは、2000年に改正された耐震基準の違いによる住宅被害の差です。10は木造住宅の建築時期別の被害状況ですが、旧耐震基準で建てられた木造住宅の倒壊・崩壊は28.2%、新耐震基準以

降・00年改正以前のそれは8.7%、00年改正以降のそれは2.2%でした。さらに注目すべきは、新耐震基準以降でも、大きな被害（大破および倒壊・崩壊）が出ているという事実です。これには、震度7の揺れが2回も起きるなど、想定外の地震規模であったことが指摘されていますが、決して看過してはなりません。第二には、住宅被害と地形との関係です。11、12は、それぞれ旧耐震基準および新耐震基準の、木造住宅を含む建築物の倒壊率分布を示します。この図で特に倒壊率が高い地域は、旧耐震住宅では県道28号以北にある河岸段丘の段丘面にあたります。これらの地形で新耐震住宅でも一部が高い倒壊率にあるのは、火山性土質などの地盤が影響しているのかもしれない。

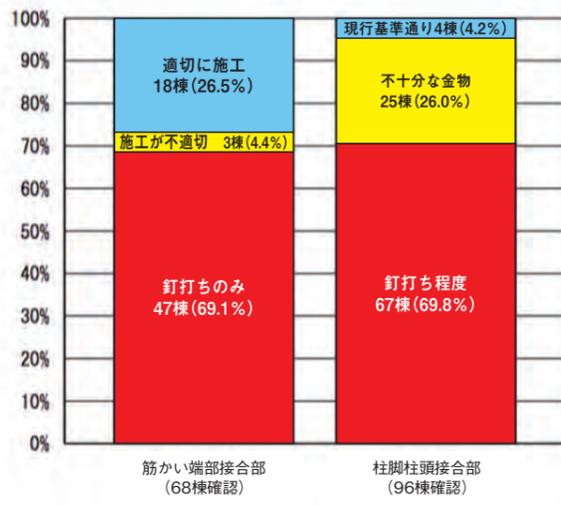
13 倒壊した木造住宅の筋かい端部および柱脚柱頭の接合部仕様

熊本地震、益城町中心部、提供：国土交通省国土技術政策総合研究所、国立研究開発法人建築研究所

例えば、筋かいはその柱・梁との接合部、つまり「点」で応力を伝えるため、一種の応力集中が起き、応力の流れが滞ってしまうこととなります。このため、応力の伝達は「柱」点よりも「壁」面で行うべきなのです。

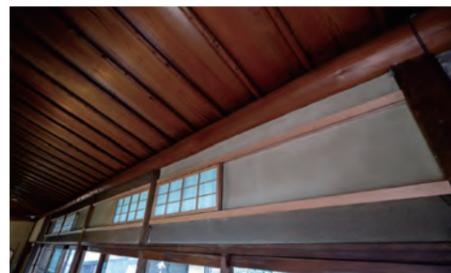
廊下の掛け込み天井。垂木も、桁も、北山杉を使っています。見えにくいところに贅を尽くしているのです。

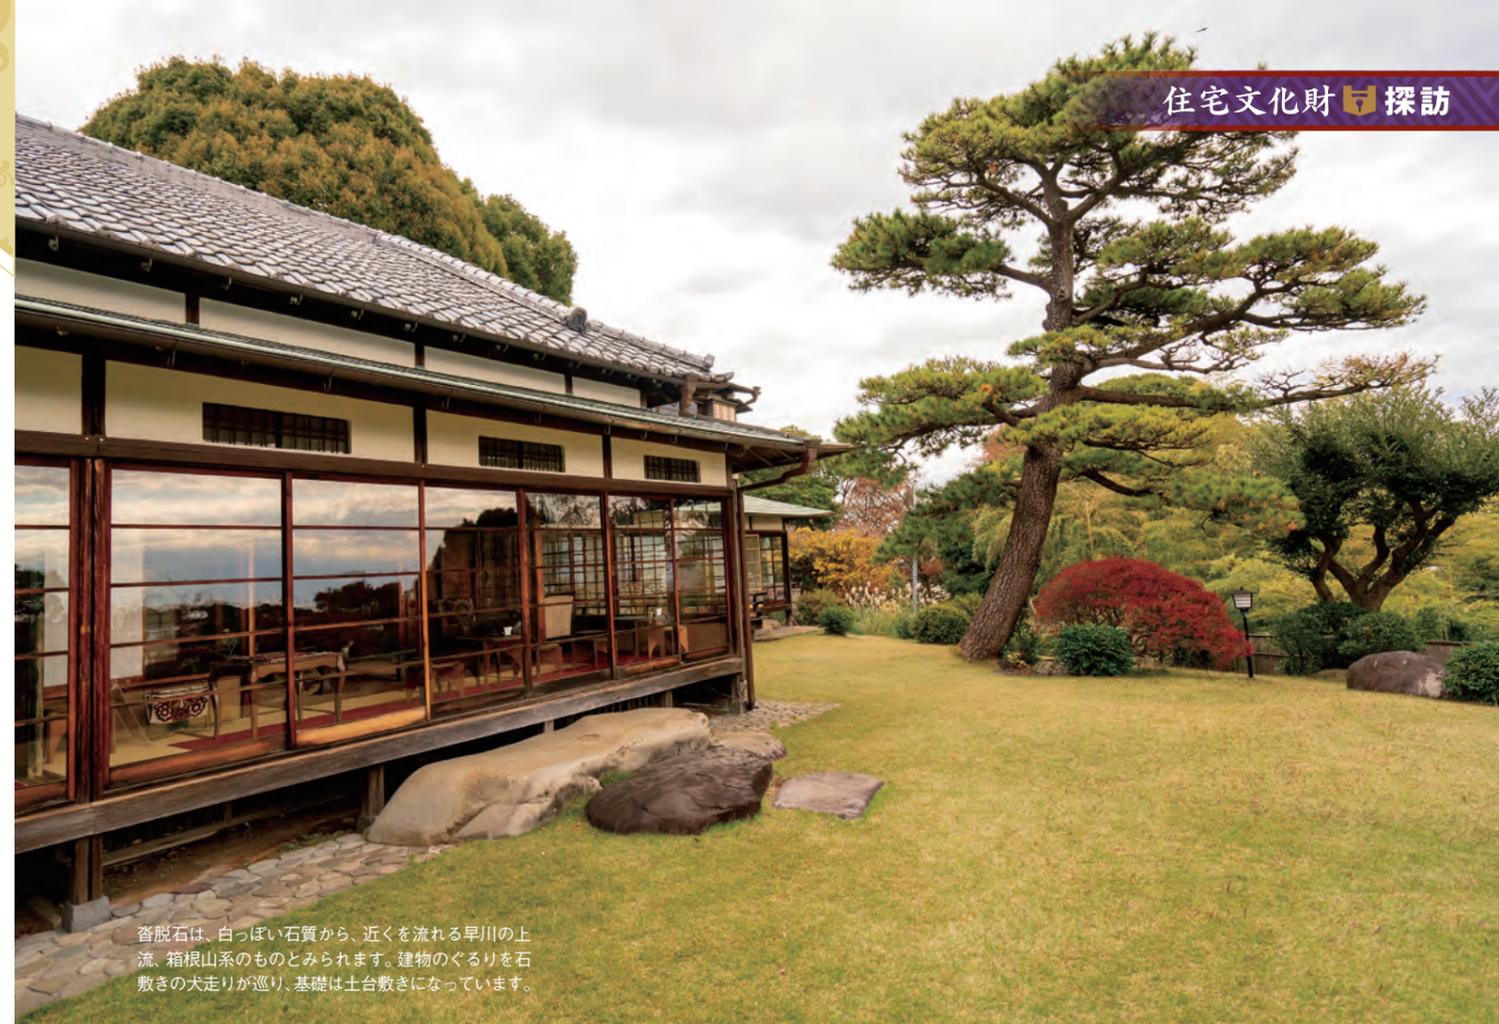
沓脱石は、白っぽい石質から、近くを流れる早川の上流、箱根山系のものでみられます。建物のぐりを石敷きの犬走り(いぬごし)が巡り、基礎は土台敷きになっています。

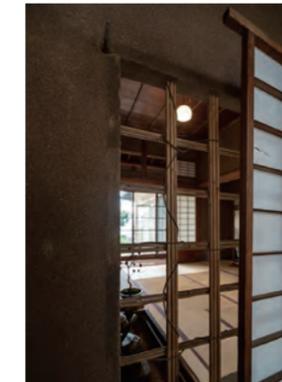
1階、奥女中(おくぢゆう)の地下窓。風通しを良くするために、取り外しができるように工夫されています。
