# ジオ楽間

## 近年まで放置された住宅地は危ない！

# 地盤の奥義

## 火山災害の要因・種類・実際を知り、住宅から見る火山災害への対策を学ぶ

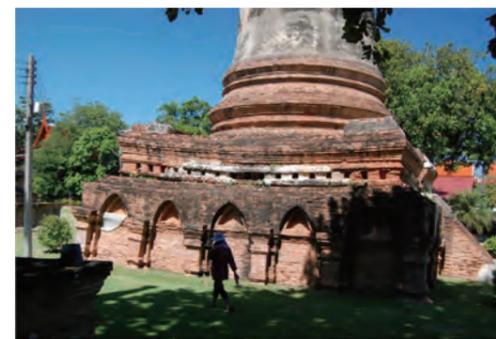
### 1 タイ王国・アユタヤ遺跡

軟弱地盤なので寺院は傾いたり湾曲している。

フランス人に発見されるまで密林の中に放置されていたので、ガジュマルの木は成長し根が遺跡を飲み込んでしまいました。一方、滅ぼした側のアユタヤ王朝も1767年に隣国ビルマに滅ぼされ、こちらも放置されて廃墟になりました。アユタヤは本誌18号でも紹介したように、首都バンコクから続く広大な沖積低地になって地盤は軟弱です。たくさん寺院は放置された結果みな「ピサの斜塔状態」になっています。また1に示すようにお椀型に不同沈下している寺院も多数あります。今回はわが国の住宅地で「近年まで放置されていた土地」に家を建てると、予想外

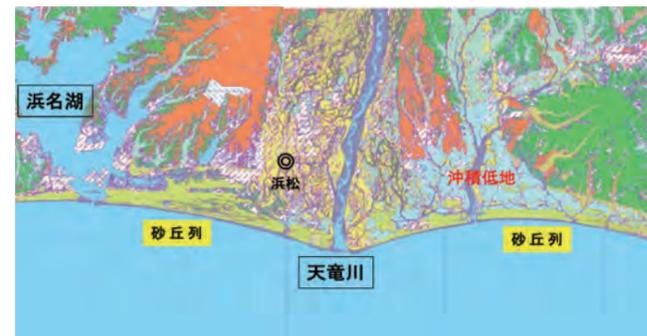
### 2 静岡県浜松市付近の砂丘列

太平洋に沿って（黄色の）砂丘列が発達している。

静岡県の太平洋沿岸部は本誌20号でも紹介したように天竜川、大井川、安倍川、および富士川などの大川が上流から運んできた土砂によって砂丘列が発達しています。2は浜松市付近の土地条件図です。天竜川が運んできた土砂によって沿岸部には黄色で表示された砂丘列が延びています。その結果、浜名湖の入口は狭くなっていることが分かります。砂丘には昔から防砂林として松が植林されてきました。例えば『天女の羽衣』で有名な静岡市の『三保の松原』は世界遺産に指定されました。

一方、砂丘列の北側は2の薄い青色で表示される軟弱な沖積低地です。ここは北側の台地と南の砂丘列に挟まれるので背背湿

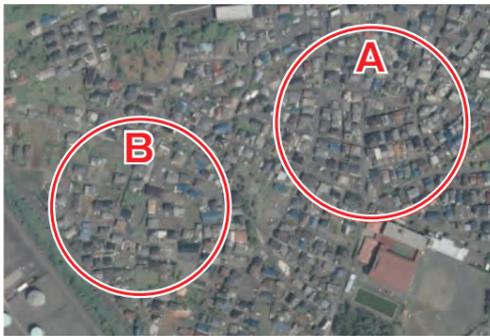
### 3 静岡県の海岸砂州上の住宅地

住宅が密集したA地区とまばらなB地区。

本件住宅地の現在の航空写真を3に示します。○印で示す比較的住宅が密集しているA地区と、住宅がまばらなB地区が見えます。B地区を歩いてみると4に示すように道路擁壁の陥没や、5に示すように住宅のブロック塀の折れ曲がりなどが目立ちます。また、住宅が解体された跡の空地などもあります。

原因は明確です。戦後、砂丘は掘削・採取されてコンクリート用細骨材として利用されました。掘削跡地には近くの工場から排出された廃棄物を埋め立てて、その後数十年放置されました。近年住宅地としての利用が許可されたので家が建ち始めたのですが、住宅や盛土の重さで障害がたたくさん出ました。一度は建てたものの障害が出たので取り壊し、そのまま空地になっているところもあります。3のB地区に空地が多いのはそのためです。

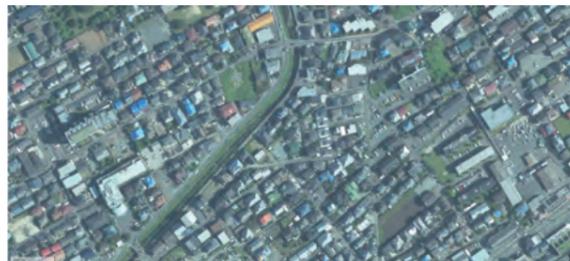
### 6

現在の航空写真

ここは南九州の大都市の郊外にあって、6に示すように今はたくさん住宅が建っています。しかし82年当時の航空写真を見ると7のようにまだ空地もたくさん残っていることが分かります。この地域は洪積台地ですから住宅地盤としては全く問題ない場所です。しかし、この空地部分に建てた新築住宅で原因不明の不同沈下事故が発生しました。

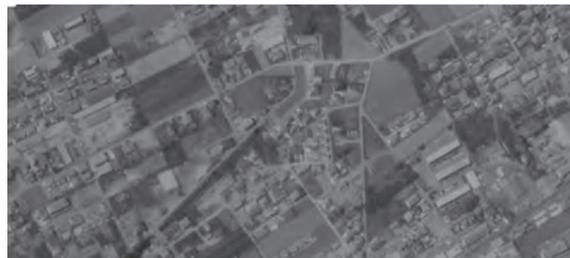
### 7

1982年ころの航空写真

まだたくさんの空き地がある。

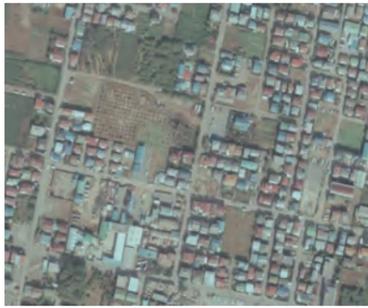
13 1984年ころの航空写真

まだ空地がたくさん残っている。

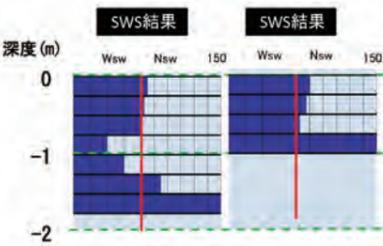
14 SWS試験結果

2本に統一性がなく、強度もばらばら。

14に同一敷地内で実施したSWS試験の代表例2本を示します。1本は深さが1m程度で、もう1本は2m付近で貫入不能となっています。さらに深さ1m付近のSWS値は全く異なっています。何故でしょうか。ここは武蔵野台地ですから、表層は関東ローム層です。関東ローム層は数万年前の富士山、箱根の火山灰で、この台地では3〜10mくらい堆積しています。そのような観点からこのSWS試験結果は深度が浅すぎて不自然です。火山灰土ではなく人工物があることを予感させます。

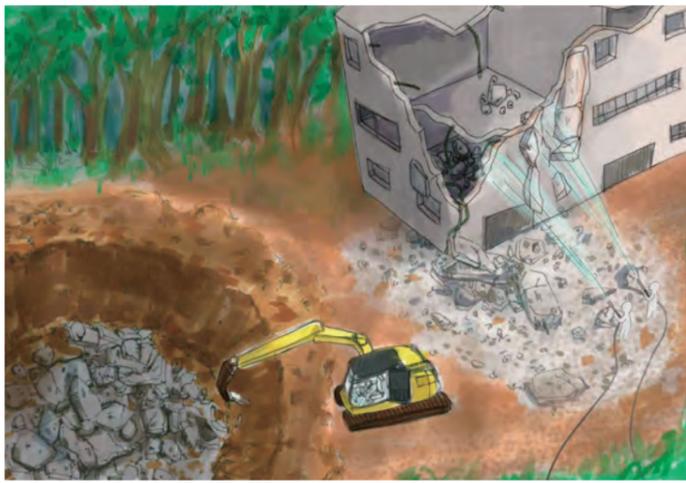
不同沈下事故を起こした住宅の補修工事

ここは建物解体跡地だった！

危ない土地の見つけ方は、まず国土院の古地図で昔はどのような所だったのかなど、地歴を調べることです。さらにSWS試験やSDS試験などの地盤調査を実施して、宅地4隅の測定値に統一性がなければ要注意です。そして、不自然と思ったら標準貫入試験等を行って地下の土を採取し、人工物の有無を確かめる必要があります。イラストに示すように、住宅やビルを解体してこれを廃棄すると多大な費用がかかります。跡地に穴を掘って全て埋めて安上がりに仕上げたのです。

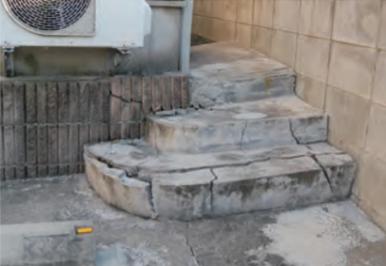
8 駐車場の陥没

コンクリートの階段は割れ、住宅は陥没側へ不同沈下している。

8に示すように駐車場が陥没し、住宅に入るためのコンクリートの階段が割れています。この階段と一体化した奥の3段ブロックが折れているのが分かります。この住宅は陥没した側へ不同沈下しました。付近を歩いてみると不自然な沈下もありました。9に示すように境界のブロック塀が途中から折れて「へ」の字になっていました。敷地の端が陥没したのです。そのため写真手前にあった住宅は解体され今も建っていません。

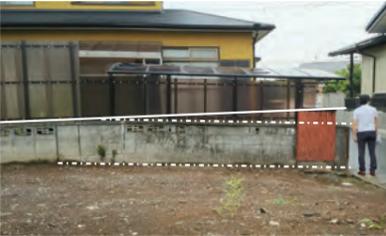
9 陥没によるフェンスの折れ

ブロック塀は陥没によって「へ」の字に折れている。

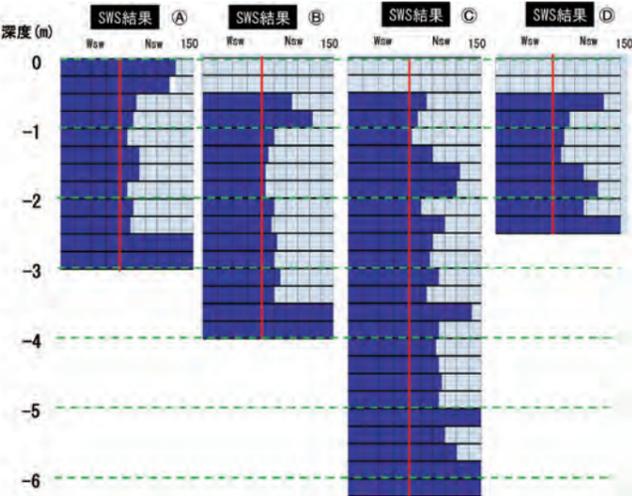
10 SWS試験結果

SWS試験もSDS試験も4隅の結果に統一性がなくバラバラ。

住宅を新築するときには通常、スウェーデン式サウンディング試験(以下、SWS試験)を実施します。また最近ではSWS試験よりも優れたスクリーンドライバーサウンディング試験(以下、SDS試験)も多く実施されます。これらの地盤調査結果から『危ない住宅地盤』を予測することは可能です。本例で実施した住宅4隅

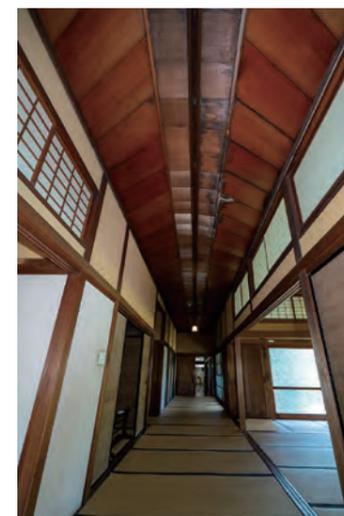
畳を横使いに敷き詰め、広さを強調した本座敷廊下。天井は、板を矢羽に張り込むことで、不思議な立体感をつくり出しています。

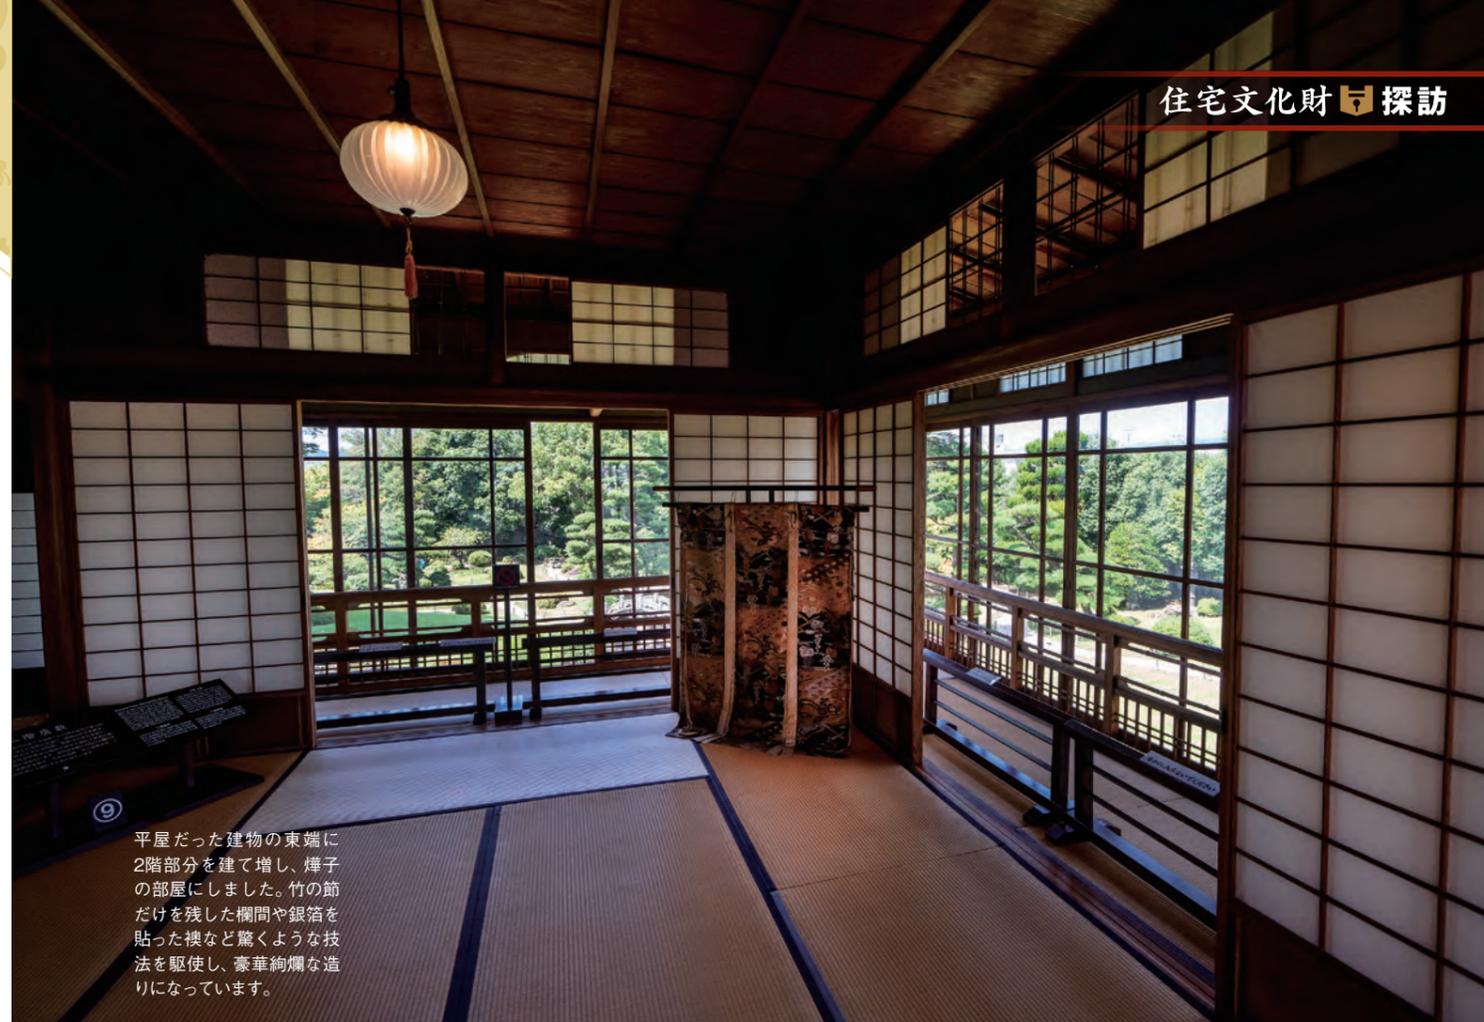
平屋だった建物の東端に2階部分を建て増し、燗子の部屋にしました。竹の節だけを残した欄間や銀箔を貼った襖など驚くような技法を駆使し、豪華絢爛な造りになっています。

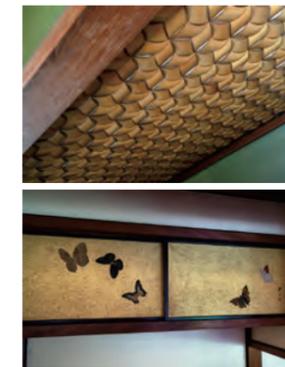
2階座敷(燗子の居室)は、竹を使った亀甲組の装飾の床脇天井(上)や、水上泰生が描いた蝶をあしらった天袋(下)などの意匠が施されています。
