ジオ楽間

これからの木造住宅

2016年熊本地震の調査研究から

寄稿／国立研究開発法人
建築研究所 材料研究グループ 上席研究員
植本敬大

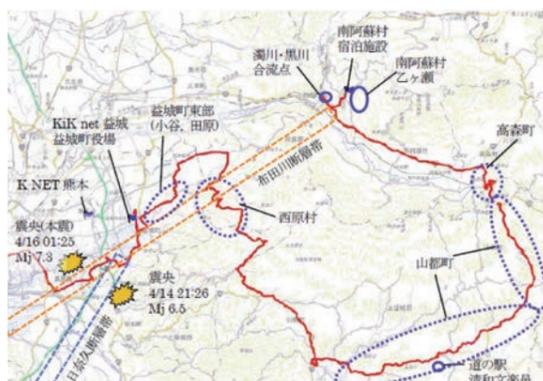
【図2.1.1】前震と本震の震央と被災地の位置関係(国土地理院地図を活用)

これに対して本震は、4月16日未明に発生し、被害が拡大した。震央（地図上の震源位置）は前震のそれとかなり近いものの、前震は日奈久断層帯が原因となつて発生し、本震は布田川断層帯が原因とされ（図2.1.1）、異なる断層帯が連鎖的に断層地震を引き起こしたと考えられている。

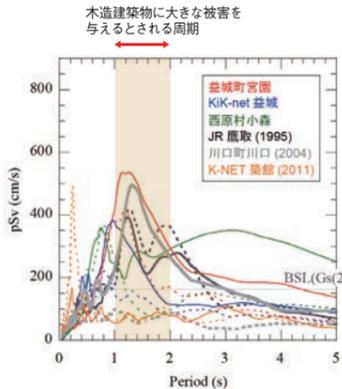
【図2.1.2】2016年熊本地震と建築物に被害を与えた主な地震の疑似速度応答スペクトル(出典:建築研究所)

今回の本震は、過去の地震と比較してもかなり大きな揺れを記録した。木造建築物に大きな被害を与えると考えられる周期1〜2秒に卓越周期（*1）がある（図2.1.2）。ことも被害を大きくした要因であるが、益城町宮園の役場の地震計で観測された疑似速度応答スペクトル（建物に作用する地震動の特徴を示す指標の一つ）は04年新潟県中越地震において川口町で観測された波形や、1995年兵庫県南部地震においてJR鷹取駅で観測された波形を上回っている。言わずもがなであるが、建築基準

法で想定している極めて稀に発生する地震（図2.1.2における細い黒点線BSSL(Gs(2)*Z1.0)を大きく上回っているが、建築基準法は第1条にあるように「建築物の敷地、構造、設備及び用途に関する最低の基準」を定めているに過ぎず、いかなる地震に対しても安全を保証するものではない。

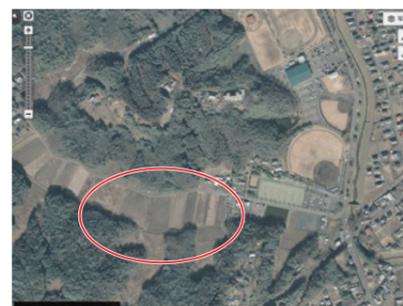
1 丘陵地が点在する谷地形

都市部郊外には丘陵地(山地)が海に浮かぶ島のように点在する。

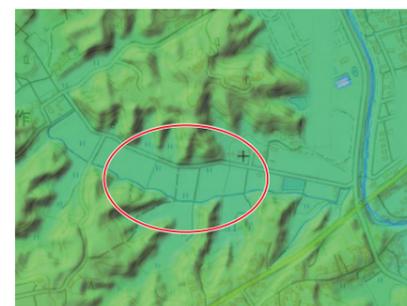
2 立体的色別標高図

丘陵地の高さが予想できる地形図が公開されている。
