ジオ楽間

地盤の奥義：端の住宅は中央に向かって不同沈下する！

住宅文化財 探訪

軟弱地盤上の分譲地はどこも同じではない！ 端の住宅は中央に向かって不同沈下する！

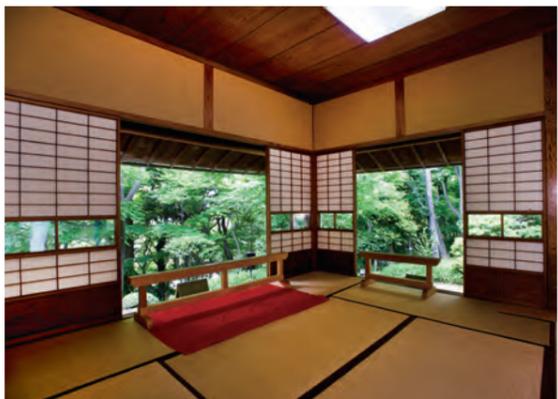
朝倉虎治郎は、若いころ、材木店で働いていました。その経験を活かし、邸宅に使う木材を自ら選んだといいます。その虎治郎のセンスが最もよく表れているのが、この杉の間です。そして、板目を見せる杉材をこれだけそろえるには、相当の財力が必要だったと思われます。

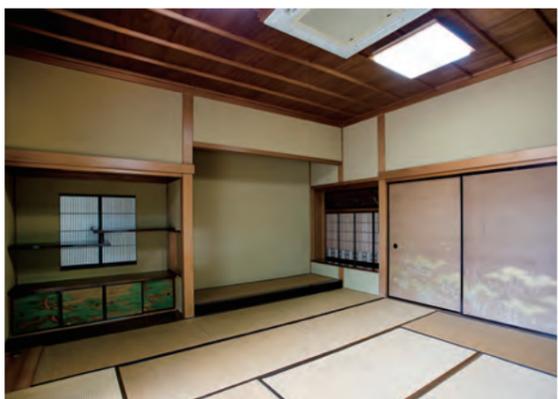
主屋1階の応接間。客を迎え入れる和室として、ひのきまさ目板をふんだんに使い、板欄間やふすまに日本画を描くなど、正統派の書院造の意匠になっています。また、明かり取りと風通しのため、違い棚の奥に障子窓を配した工夫も、この部屋の風格を一層引き立たせています。

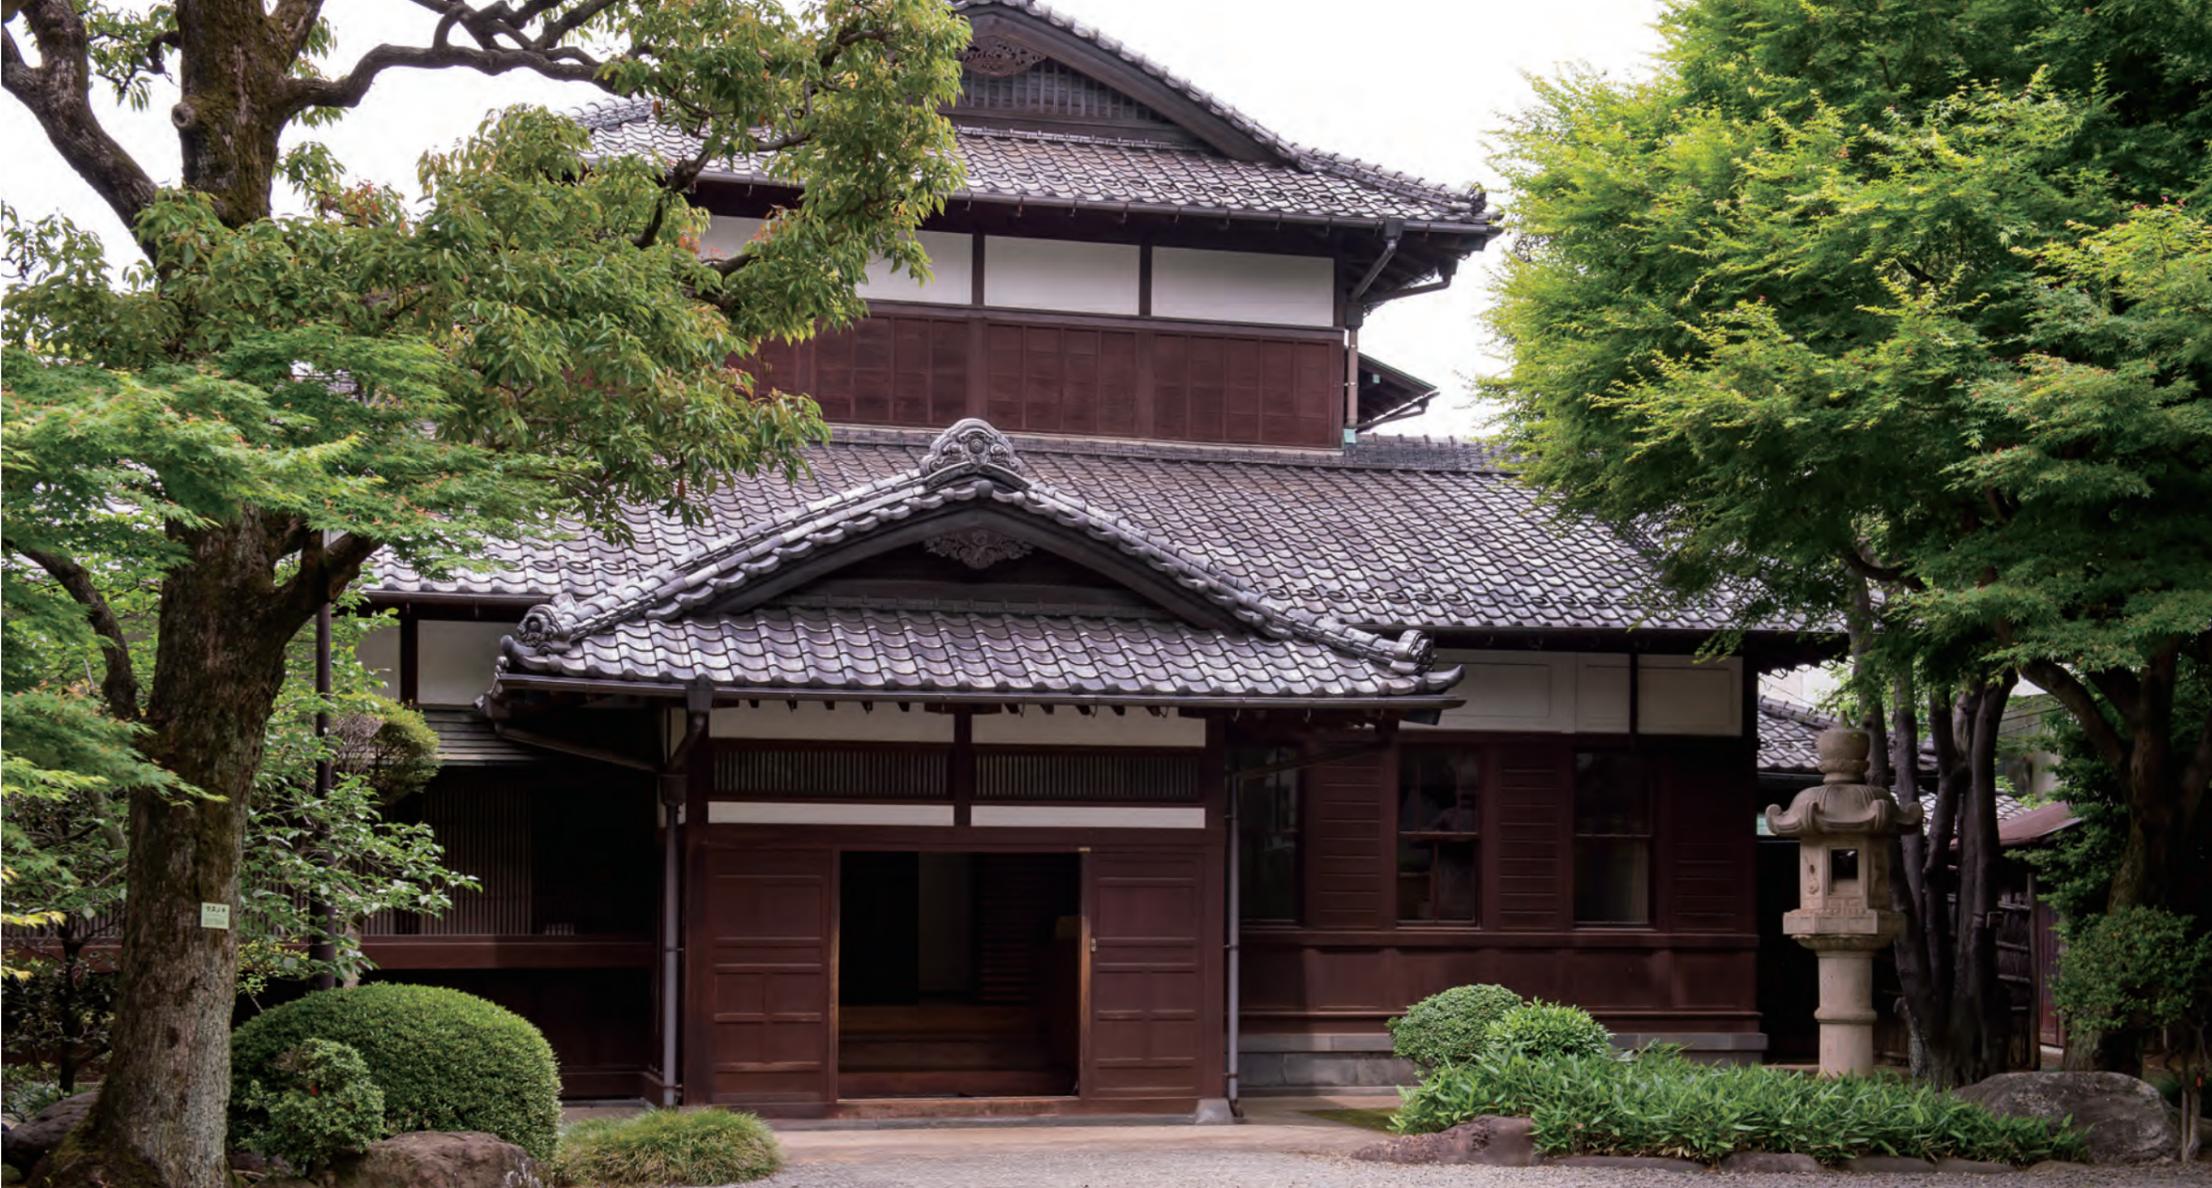
主屋玄関。玄関右手の部屋は洋室になっていて、簡単な接客や執事の事務のためのスペースでした。

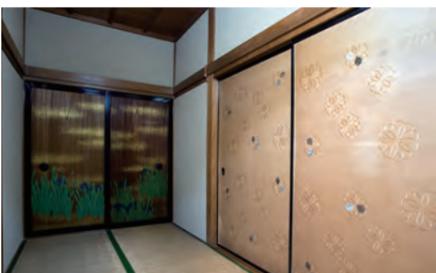
玄関から応接間に向かう、畳敷きの廊下。板戸の絵は、狩野永信門下の日本画家、小猿雪堂の作とされています。

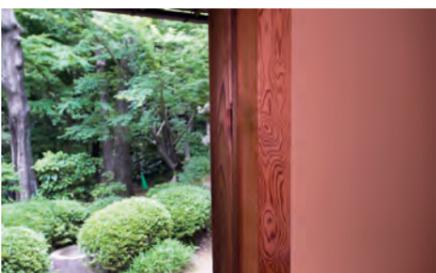
南側の杉の間(表)は、写真のように、すべての杉材の木目を「板目」で見せるという趣向が施されています。

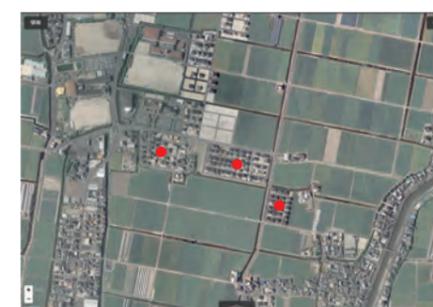
1 水田の中の新しい分譲地

水田に盛土されて新しい分譲地ができる。(●印)

都市部郊外の平坦地で、これまで水田などであった場所が盛土され、**1**の●印に示すような小規模な分譲地ができます。もともと水はけが悪く地盤沈下も進んでいないので、下層の原地盤は軟弱地盤のままです。1m程度の盛土であってもその重量は重く、軟弱地盤は長期的に脱水して圧密沈下します。分譲地外周部付近の軟弱層にかかる盛土の荷重は中央部より相対的に軽いので、分譲地は**2**に示すように中央に向かってお椀状に沈下します。沈下量は軟弱地盤の層厚が厚く、また地盤が軟らかいほど大きくなります。しかし大事なものは沈下量ほどの場所でも同じではなく、分譲地の中の建てる場所によって違うことです。この違いがその後建てられた住宅の不同沈下の原因になります。以下、岡山市と佐賀市での不同沈下事例を紹介します。

ダの干拓が有名です。アムステルダム、ロッテルダムなど地名のダムは「堰」を意味し、陸地化された国土は海拔以下です。オランダは風車でも有名です。これは水を排出するためのポンプの動力源でした。わが国では戦後の八郎潟や諫早湾の干拓が有名です。干拓の当初の目的は、ほとんどの場合米などを増産するための農地の確保でした。しかし、米余り時代を迎えて水田は**1**のように宅地化されていきました。干拓地

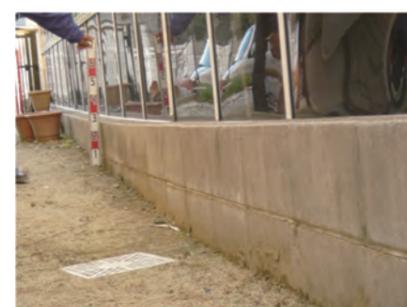
2 分譲地の中央部への湾曲

軟弱地盤に盛土して分譲地ができると、中央部に向かって湾曲する。

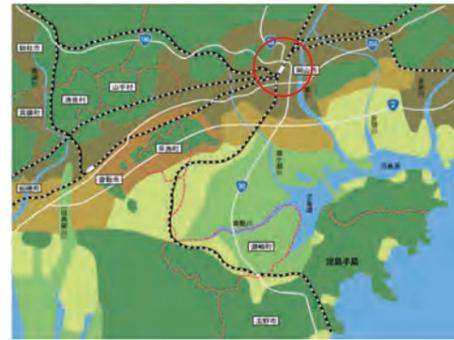
4 岡山平野干拓年代図 (現在)

JR山陽本線より南はまだ児島湾の中にあった。戦国時代、江戸時代、明治以降も干拓は続けられ児島湾はほとんど無くなった。(●印はJR岡山駅(いずれも、農業農村整備情報総合センター))

はもともと水はけが悪い軟弱地盤ですから、住宅地として不向きであったことは言うまでもありません。岡山平野の干拓の歴史はかなり古く、**3**に示すように500年以上前から児島湾干拓が始まっています。江戸時代、明治以降も続き、今の岡山平野ができています。**4**より明らかかなようにJIR山陽本線より南の市街地は、その多くが干拓地であることがわかります。

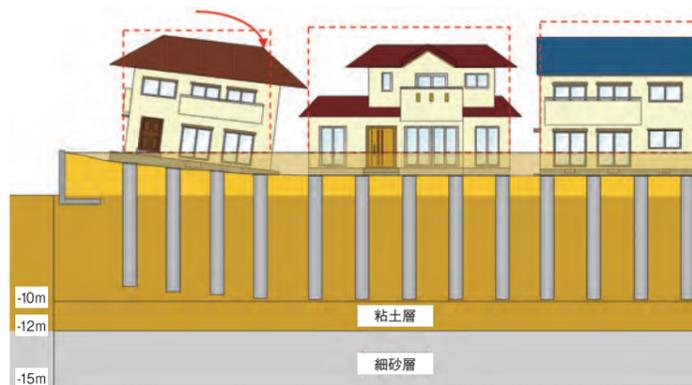
5 分譲地の地盤断面図

杭が支持層へ到達していないので、端の住宅ほど不同沈下量大きい。

図です。●印で示す当住宅はこの数十戸の分譲地の中の北の端に建っていました。地盤は干拓地で軟弱なので長さ10mの柱状改良杭がありました。当住宅は分譲地の中央部(南側)へ向かって約50mm不同沈下しました。本住宅を含む南北の地盤断面図を**5**に示します。分譲地内で北の端に位置する本住宅は改良杭を造成したにも係わらず、南側へ不同沈下しました。いったいどのような地盤だったのでしょうか。

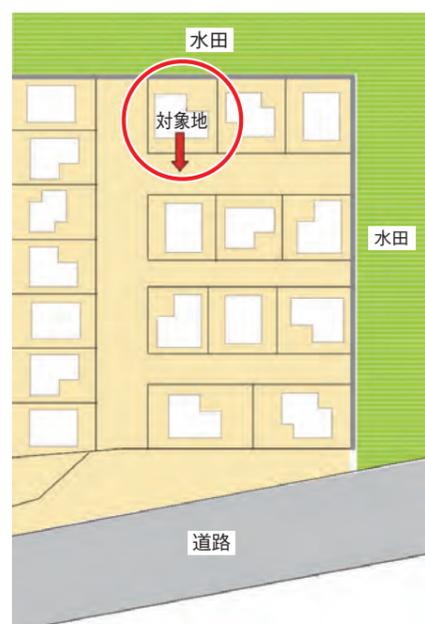
6 分譲地の平面図

住宅は分譲地の中の北の端(●印)に位置している。

6は不同沈下住宅がある分譲地の平面
