瑕疵を防ぎ住宅の質を向上する情報誌

地盤の奥義：現代の貝塚は隠れた軟弱地盤！

住まいと防災・安全：土砂災害の実態を知り 避けるべき土地を学ぶ

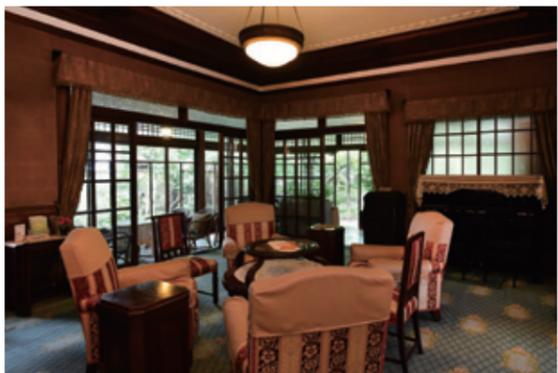
壁のクロス、カーテン、マンテルピースなどは、竣工当時のものがそのまま残されています。ガラス窓も当初からのもので、欄間には型板ガラス、装飾窓にはかわガラスが用いられています。天井のしっくい「落とし塗り」という技法で塗られ、四周に巡らされた石こうの花飾りは寒天でできた型を用いて作られたものです。柱などの造作材には、クルミが使われています。

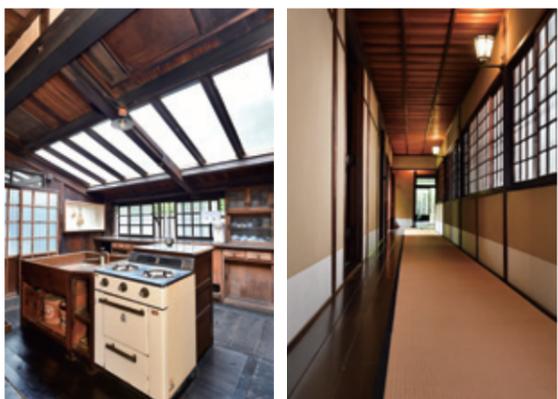
(左)採光に気を配った設計の台所は、とても明るい造りになっています。水回りの設備は、1929(昭和4)年ごろ、当時の最新式で、現在のシステムキッチンの原型とも言える「鈴木式」に改造されました。(右)応接室から「残月の間」へと続く廊下は、板敷きと畳敷きになっています。洋風と和風の接続を意識したと思われる、しゃれたデザインです。

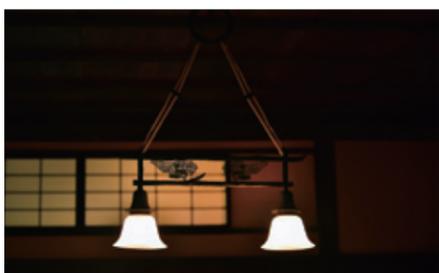
「残月の間」の和風モダンな照明。自由な発想と精巧な技で、格式高い純和風の部屋に照明器具を調和させています。

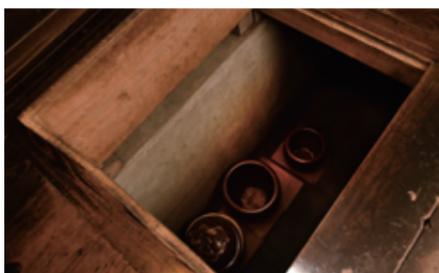
当時としては珍しく、基礎に厚くコンクリートが打設されていて、台所の床下に、その一部が見えます。

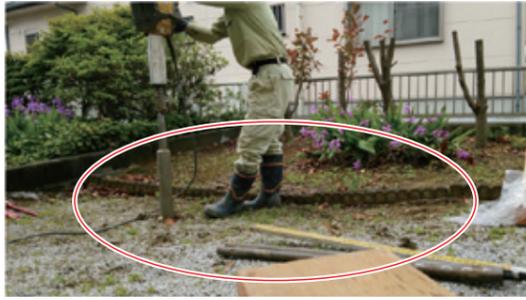
3 不自然に沈下した庭

足元付近は周囲よりも10cmくらい沈下して地面は湾曲している。

このような良質地盤で不自然な不同沈下事故が起こりました。住宅は自宅の庭側へ向かって約50mm不同沈下しました。庭の中央部には3の○印に示すように不自然な窪地ができていて、花壇との境界ブロックも沈下していました。

この沈下した箇所から3のように打撃式のハンドオーガーを使って土を採取(サンプリング)しました。4に示すように地下1m付近からはビニールひもやプラスチックなど生活ごみがオーガーからみついて上がってきました。このサンプリングによって不同沈下の主原因は地下のごみ地盤であることが明らかになりました。しかし、なぜここにごみが投棄されたかは明らかにはなりませんでした。

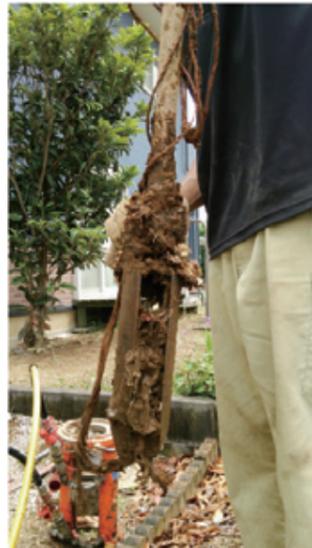
4 地中から出てきた生活ごみ

ビニール袋やひもが掘削オーガーにからんで出てきた。

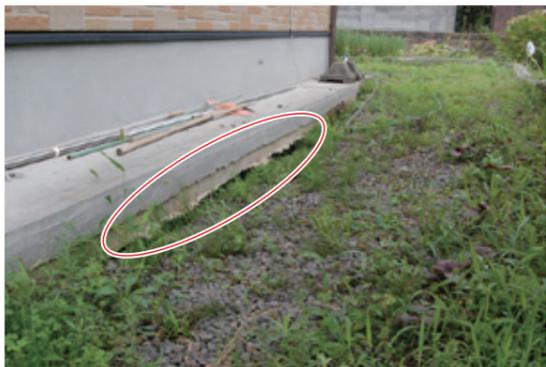
6 周辺地盤の沈下と空洞

地盤面は10cm以上沈下し、基礎の下には空洞が見えるようになった。

場所は大分県内の地方都市です。5の航空写真に示すように、周囲を田園に囲まれた内陸部の丘陵地帯にあり、敷地は杭などを必要としない良質地盤です。しかし、住宅建設後5年経って住宅は約40mm不同沈下しました。さらに不同沈下量が最も大きい場所は、6に示すように周囲の地盤が約15cm沈下し、○印で示すように建物基礎との間に空洞が見えるようになりました。

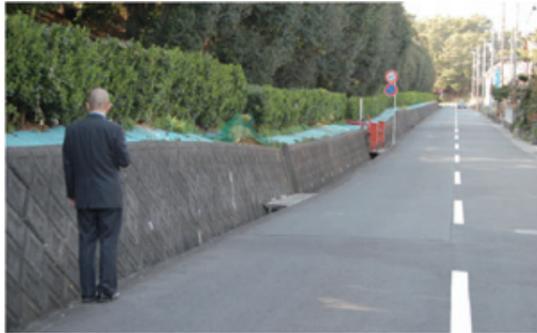
11 石垣の沈下

左側の盛土によって石垣は不自然に沈下している。

この砂地盤に建つ本件住宅がなぜか約50mm不同沈下しました。住宅の隣は空地で、境界のブロック塀は10に示すように大きく曲がって沈下していました。ここには以前住宅が建っていたが、地盤沈下が激しいので取り壊され、空地になったのではと推測されます。周辺を歩いてみると、11に示すように道路沿いの石垣が不自然に沈下していました。ここはいったいどのような地盤なのでしょう。

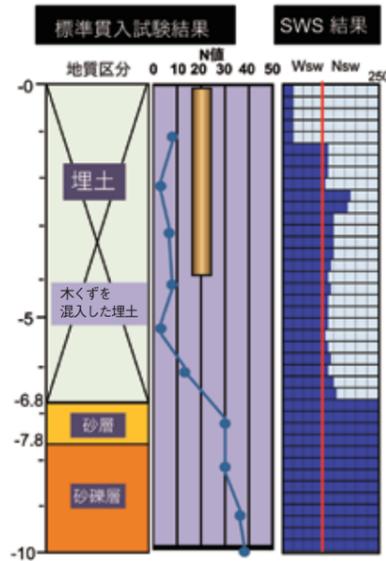
12

地盤調査結果

原地盤を地下7m位まで掘削して、木くずで埋め戻している。SWS試験では判断できない。

験(以下SPT試験)とスウェーデン式サウンディング試験(以下SWS試験)で地盤調査しました。その結果を12に示します。12に示すように表層から地下約7mまで埋土で、砂州を構成した自然地盤の砂や砂れきは7m以上深くにありました。地下約3m付近で採取したサンプルは13に示すようにオガクズとも思える木くず類でした。いったい、なぜこのような産業廃棄物が地下に埋まっていたのでしょうか。

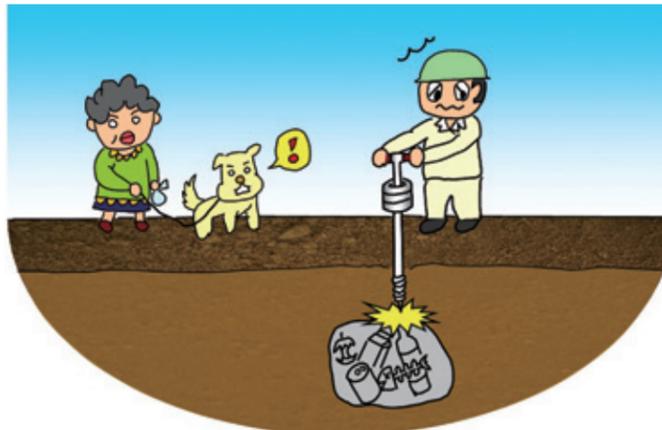
ごみ地盤はボチが見つける！

従来の安価なSWS試験でごみ地盤は見つけれない。イラスト: Mietang

イラストに示すように、ごみ地盤を通常のSWS試験で見つけることはできません。ごみ地盤であっても基礎を改良すれば不同沈下はある程度避けられます。しかし最も大事なことは、地震時に液化化する恐れのある地盤と同じように、このような危ない地盤は避けることです。

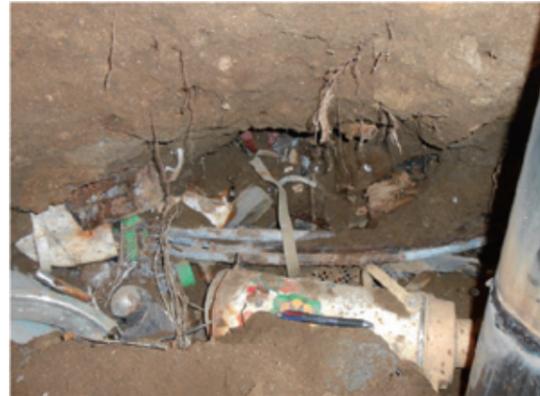
7 地中にあったごみ

電器製品、魔法瓶、自転車などの家庭廃棄物が埋められていた。

かになりました。住宅地下に掘ったトンネルの内部から7に示すような多量のごみが発見されたのです。ごみは家庭内廃棄物で電気ポットのほかに洗濯機、自転車などがありました。また、和風住宅で使用される和瓦も大量にありました。トンネルに入ってみると、不同沈下が大い場所では8に示すように基礎底板と捨てコンが剥離し、地盤との間にはすでに10cmの隙間が生じていました。この隙間が不同沈下を誘発していました。

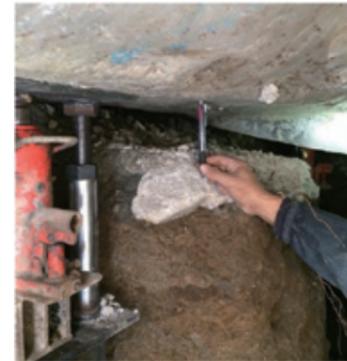
8

基礎下の空洞

基礎下の捨てコンは剥がれ、地盤との間に10cm以上の空洞を生じていた。

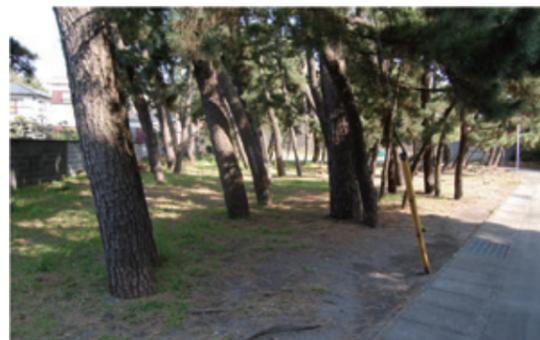
9

海岸砂州の松林

大河川によって運ばれた土砂で沿岸部に海岸砂州が発達する。砂州は松林になる。

場所は静岡県の東部、駿河湾に面する沿岸部です。本誌20号でも紹介しましたように静岡県には天竜川、大井川、安倍川、および富士川などの大河川が太平洋へ注いでいます。これら河川の上流から運ばれた土砂は、黒潮に乗って沿岸部に砂州を作りまします。砂州はその後松林になります。世界遺産になった静岡市の『三保の松原』をはじめ、沼津市の『千本松原』などは有名です。本分譲地も9に示すように松林の中に造成されましたから、地盤は良質な砂地盤のほ

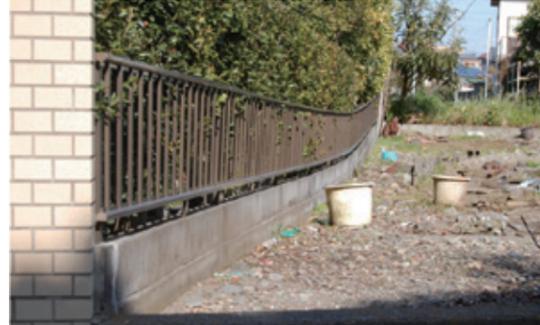
10

沈下した分譲地

敷地は沈下し、隣地との境界のブロック塀は大きくたわんでいる。

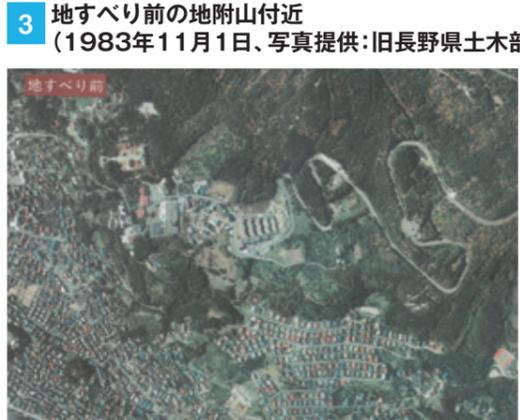
3 地すべり前の地附山付近 (1983年11月1日、写真提供:旧長野県土木部)

3、4に示すように、地すべり土砂の多くは、東南方向の台地に位置する湯谷団地

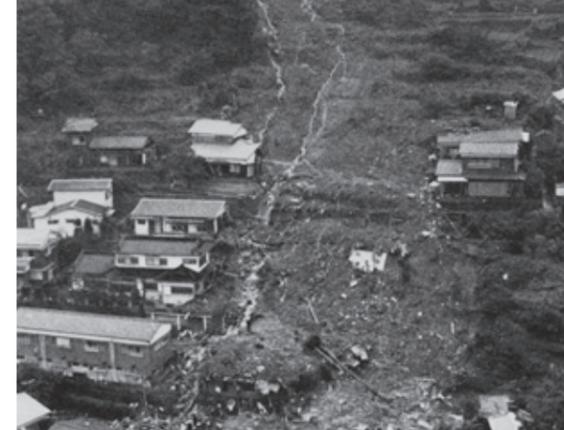
4 地すべり後の地附山付近 (1985年7月27日)

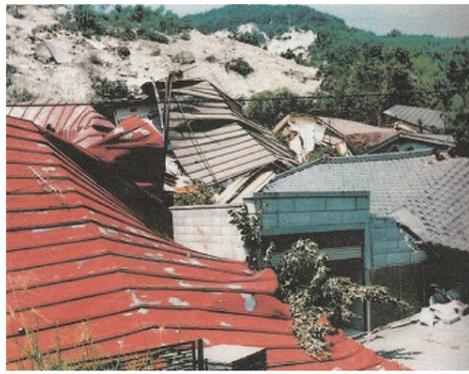
5 重なり倒壊した湯谷団地の家屋

へと流出、また一部はほぼ南側方向にある老人ホーム「松寿荘」と望岳台団地へ流出しました。その結果、人的被害が死者26人、松寿荘の高齢者、重軽傷者4人、家屋被害が全壊50棟を含む64棟となりました(5)。

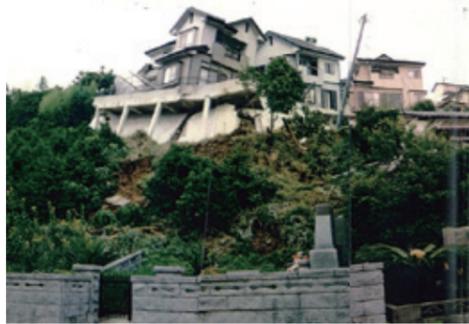
6 佐世保市原分町地すべり (家屋・基礎・電柱の傾斜が進行中 写真提供:長崎県北振興局)

地すべりは山間地でのみ起きると思いがちですが、長野市以外でも福岡市の公園参道脇や、佐世保市の新築入居後まもない造成宅地(6)でそれぞれ起こっており、都市内でも要注意です。

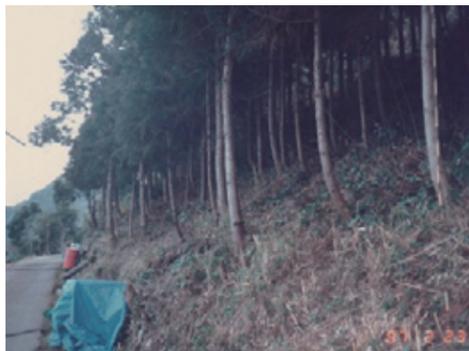
9 スギの根元曲がり (佐世保市上小舟地すべり 撮影:筆者)

は、日ごろからの観察眼も大事です。近くに9に示すような根元曲がりの木々はありませんか。これは地すべりがあったことを示しています。斜面に竹やぶがあったり、サワガニ、ヘビ、カエルを見かけたりしませんが、竹やぶは地下水が浅いことを示し、サワガニなどの存在はそこが湿地帯であることを意味します。当然、このような土地は避けなければなりません。
