瑕疵を防ぎ住宅の質を向上する情報誌

ジオ楽間

高断熱住宅と その効用

地盤の奥義：谷底低地では不同沈下する！

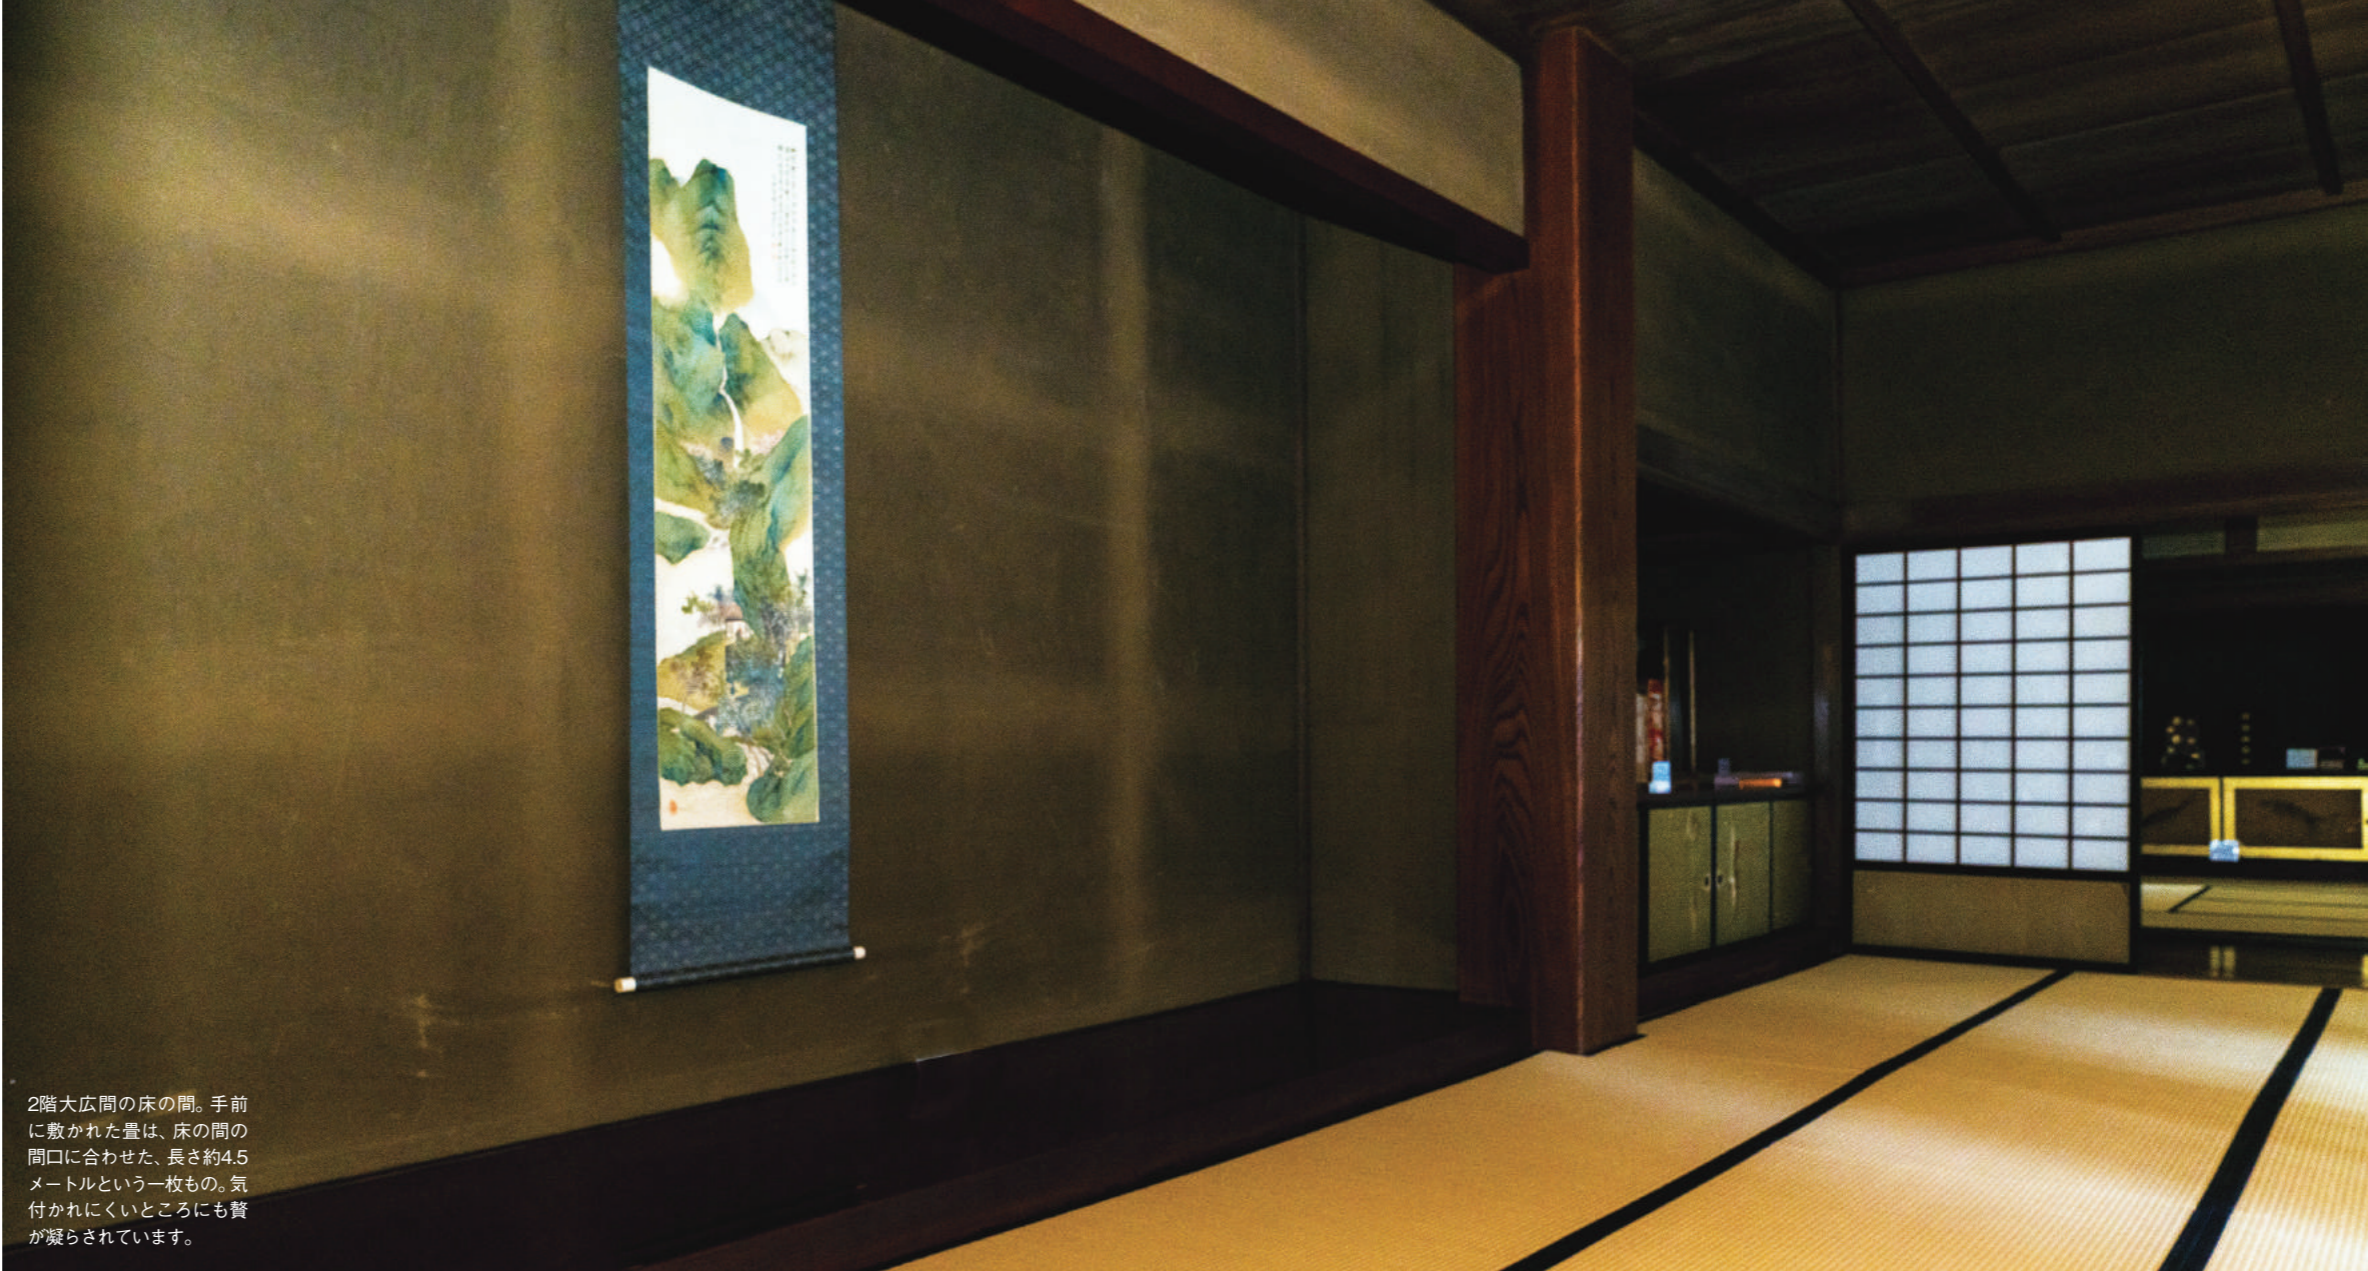
2階大広間の床の間。手前に敷かれた畳は、床の間の間口に合わせた、長さ約4.5メートルという一枚もの。気付かれにくいところにも贅が凝らされています。

さらに、2階床の間の床板に2間半の檼の一枚板を用いるなど、現代ではほぼ調達不可能であろうと思われる材料が随所に見られます。以前、見学に来た建築の専門家が「大トロしか使っていない住宅」と評したそうですが、高級な材料の、そのまた最上の部分だけを使う贅沢さは、見るものの目を試しているかのようです。

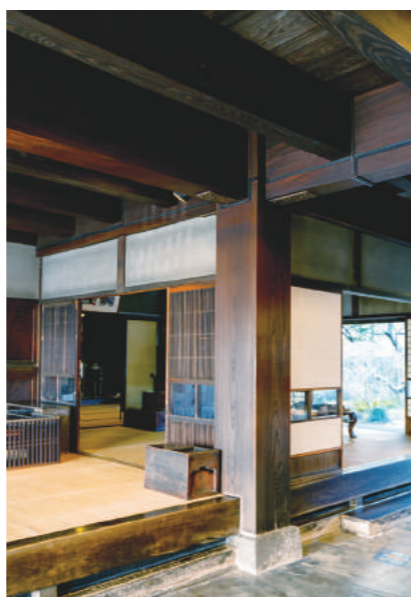
1階の店舗部分でひと際存在感を放つ通し柱。天井に渡された梁は、2階の根太を兼ねた見世梁になっており、空間を豪勢に見せています。

庄巻は、1尺5寸角の檼の大黒柱です。通し柱として2階の床の間の床柱も兼ね、さらに棟木まで達し、全長は11メートルを超える長さを有しています。

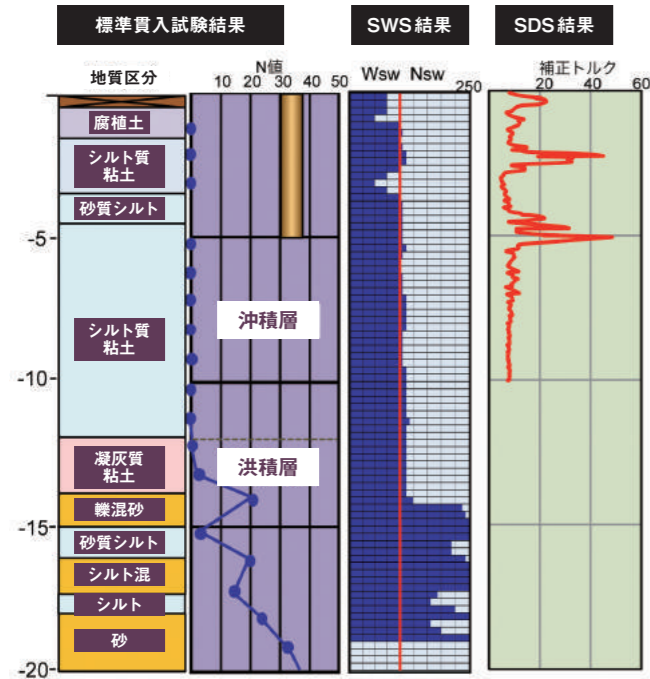
10 地盤調査結果

杭は5m程度の摩擦杭。その下層にはN値ゼロの沖積層が厚く堆積している。

●厚い軟弱地盤と支持層傾斜による不同沈下!
10に地盤調査結果を示します。杭がある深さ5m程度まではSDS試験では良質の地盤です。しかし、それ以上は12m付近までN値ゼロの沖積層の軟弱地盤で

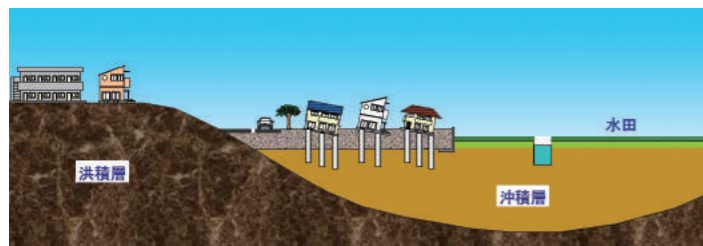
11 谷底低地の予想断面図

台地側から下層の洪積層は傾斜し、そこに縄文海進による沖積層が厚く堆積している。

沖積層の厚さが一定であれば良いのですが、ここでは7で示したように台地に挟まれた谷底低地です。支持層となる十数m下層の洪積層はU字型に窪んでいる可能性が大きい。住宅が台地側から谷側へ不同沈下していることから分かるように、この地形断面の予想図は11に示す

とおりです。11に示すように、洪積層は谷側へ向かって傾斜しています。その結果、圧密沈下量は沖積層が厚い谷側が大きいので、この差が不同沈下になって表れます。

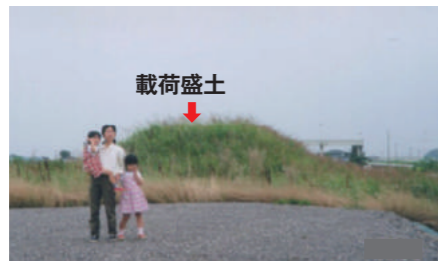
12

国道4号線バイパスの 載荷盛土による 強制沈下(埼玉県内)

道路建設予定地に高盛土して軟弱地盤を早期に圧密沈下させる。

●圧密沈下を早期に終了させる
軟弱地盤上にバイパス道路などを建設するときは、12に示すように、道路面よりかなり高い盛土をしてその重みで強制的に沈下させ、沈下が収まったら高い部分を除去して道路にします。このように、盛土荷重より大きい荷重で強制沈下させると、いわゆる『過圧密』地盤となり、再び沈下することはありません。

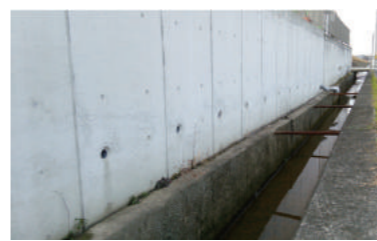
6 分譲地の高い擁壁

台地側から続く分譲地の端には盛土と高い擁壁がある。

す。沖積層が圧密沈下するので建物は杭と一体となって沈下します。沖積層の厚さが敷地内で均一であれば建物はほぼ等沈下し、不同沈下にはならない可能性もあります。しかし、4に見られるようにここは丘陵地に挟まれた谷底低地です。ここに6に示すように谷側に高い擁壁を造って住宅分譲地を造成しました。そのため支持層となる23m付近の洪積層は山側から谷側へ傾斜している可能性は大きいです。その結果、沖積層の圧密沈下量は層厚が厚いほど大きいので、これが建物の不同沈下を誘発したと予想されます。

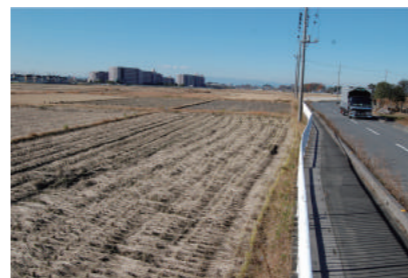
8 東側の台地から見た分譲地

西の台地側から造成された谷底低地の新しい大規模分譲地。

側の台地から見た遠景を示します。8の左側に示すようにこの谷底低地の台地側に隣接して広い分譲地ができ、ここにたくさん住宅が建ちました。本分譲地が近年まで水田であったことは、9に示す1988年の航空写真を見れば容易に分かります。

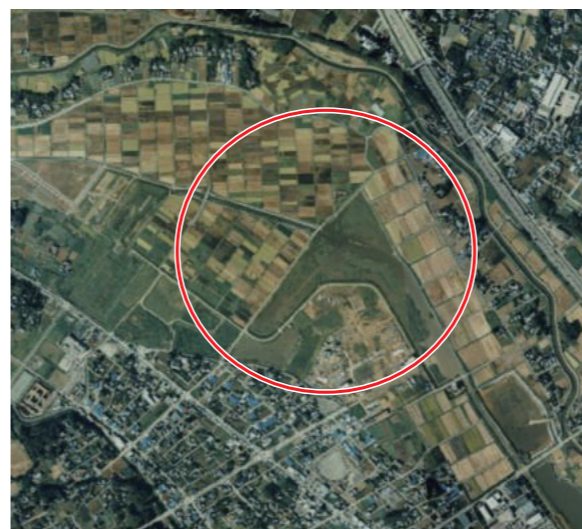
9 1988年ごろの航空写真

写真上下の洪積台地に挟まれた谷底低地で、水田だったことが分かる。
