ジオ楽間

地盤の奥義

盛土と腐植土には SWS 調査は使えない！

盛土と腐植土には SWS 調査は使えない!

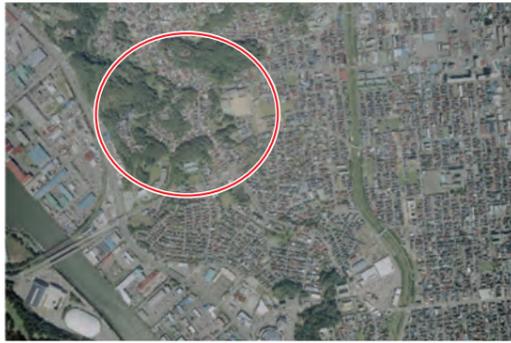
3 現在の航空写真

住宅地はたくさんの丘陵地に挟まれている。

●東北地方の例
場所は東北地方の大都市の郊外で、3の印に示す様に日本海に注ぐ河川の周辺に発達した沖積低地です。しかし、この付近には緑色で示す洪積台地の丘陵地がたくさん点在しているのが見えます。
本件住宅は、これら洪積台地に挟まれた沖積低地の中にあります。東北地方は相対的に寒いので、本誌第4号でも紹介した様に台地に挟まれた谷地は湿地帯になり、そこには有機質土の「腐植土」が堆積しているのが一般的です。東北地方では平野部の約30%が腐植土地盤とも言われています。
4に東北地方の腐植土の分布図を示します。この住宅が約100mm不同沈下しました。いったい何が原因だったのでしょうか。

5に、住宅の南北で実施したスウェーデン式サウンディング試験(以下、SWS試験という)の結果を示します。5の北側の①を見ると表層2m程度は硬い盛土で、その下層数メートルはSWS試験の自沈層を含む層が続いています。更にその下層は5m付近から回転層です。この試験結果と3の航空写真

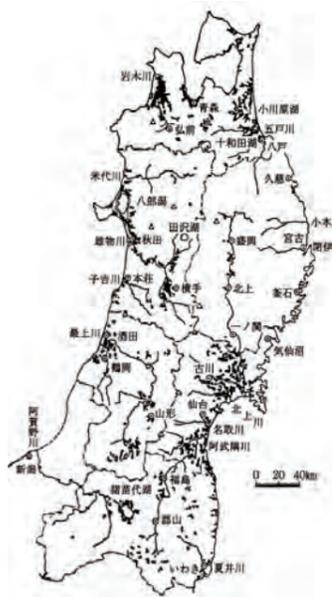
4 東北地方の腐植土分布図

東北地方の平野部の約30%は腐植土地盤 (及川 洋:「基礎工」2003.3より)

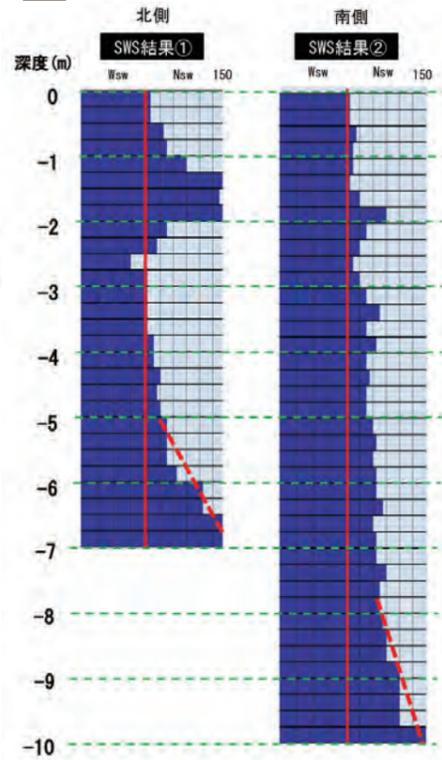
5 SWS 試験結果

南北で支持地盤の深さが大きく違っている。

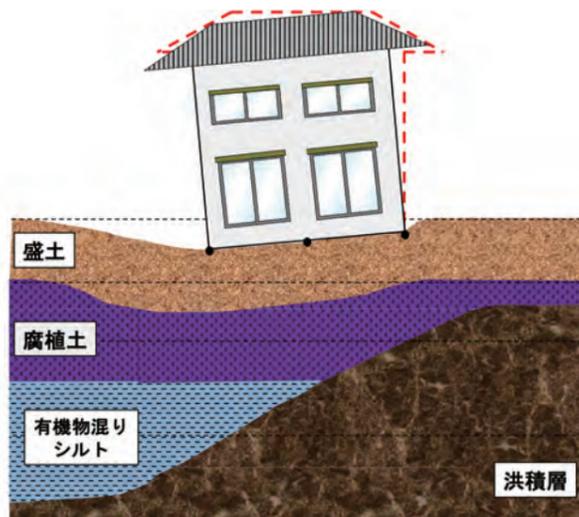
6

不同沈下原因は腐植土と
基礎層の傾斜

を参考にするると、表層は盛土で十分強く問題ありません。しかし、盛土直下のGL-2m、5m付近に堆積する軟弱層は4等から腐植土が有機物を含む沖積シルトと予想できます。更にその下層の6m以深は回転層ですから洪積層と予想できます。
この住宅の予想断面図を6に示します。住宅北側の基礎となる洪積層の深さは赤色の破線で示すGL-5m付近です。一方南側の洪積層はGL-8m付近ですから南北で3mの傾斜がある土地でした。表層盛土と基礎

層の間は6に示す様に腐植土や有機物混りのシルトからなる軟弱な中間層が厚く堆積しています。この軟弱な中間層の厚さが同じであれば不同沈下にはなりません。しかし本件は3mも基礎が傾斜しているため軟弱層が厚い南側へ不同沈下しました。
SWS試験で表層2m程度が良質な地盤更にその下層も極端な軟弱層には見えないのでべた基礎にしました。表層の強さだけ見て下層の軟弱層の厚さの変化まで見ていなかったで騙されたのです。

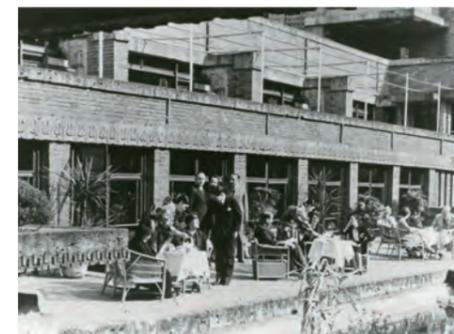
1 大谷石が使われた旧帝国ホテル壁面

フランクロイド・ライトの設計。(写真提供:帝国ホテル)

軟らかいので加工も容易です。この加工の容易さと柔らかな質感に目をつけた米国建築家フランクロイド・ライトは、1に示す様に1923年竣工の旧帝国ホテルの壁材として使用しました。これで大谷石は一挙に有名になりました。(ちなみに竣工当日、関東大震災に襲われました。)

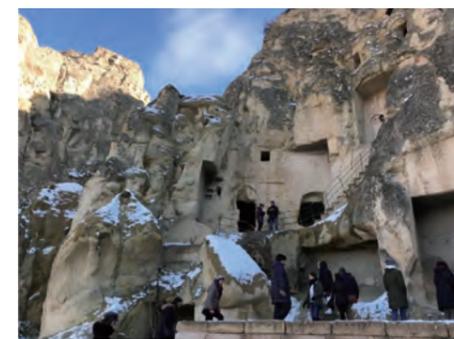
2 トルコ・カッパドキヤの洞窟ホテル

寝室は岩山の中。(写真提供:Yumin.K)

軟らかい凝灰岩を活用したホテルは他にもあります。世界で最も有名なのは本誌19号でも紹介した世界遺産「トルコ・カッパドキヤ」です。この地域のホテルは2に示す様に凝灰岩の岩山を掘った洞窟ホテルです。

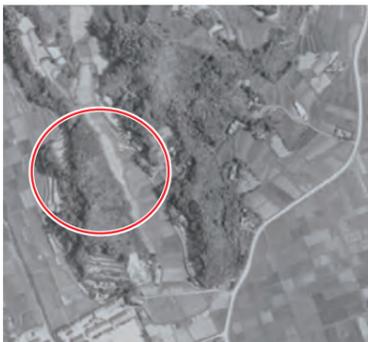
8 1964年の航空写真

東西二つの丘陵地と谷地形

本件は南九州の都市部郊外の山間部に造成された住宅分譲地です。7の航空写真に示す様に本件住宅(図中○印)は山地の斜面に造成された分譲地であると予想できます。1964年の航空写真を見ると8に示す様にまだ住宅は無く、二つの山地とそれに挟まれた農耕地であったことが分かります。その後西側(8の左側)の山地を中心に谷地が埋められ、住宅分譲地ができています。

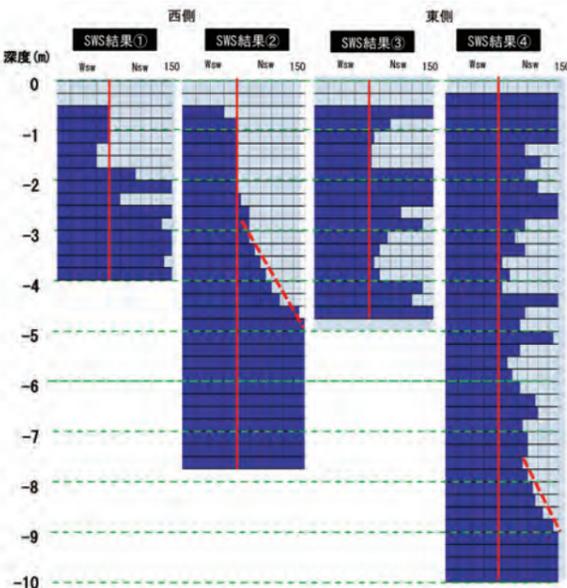
10 SWS試験結果

東西で支持地盤の深さが違う。

10に住宅の4隅で実施したSWS試験結果を示します。住宅の西側に①②が、東側に

は③、④があります。試験結果を見ると、全て表層2m付近は回転層で強い地盤です。しかし、4本の値に統一性がないのでこの部分は人工的な盛土地盤であると予想できます。支持層の深さまで調査できたのは②と④のみです。西側の②番に着目すると、図中に赤の破線で示す様にGL-3mから5mにかけてSWS試験の回転数が次第に大きくなっていくことが分かります。これは3m付近が原地盤の表層で、これより上層は盛土地盤であることを示しています。同じような目線で東側の④番を見ると原地盤の始まりは8m付近であると考えられます。つまりこの住宅地の原地盤は西側で3m、東側で8m、東西で5mの差がある傾斜地に盛土した住宅地であったと考えられます。

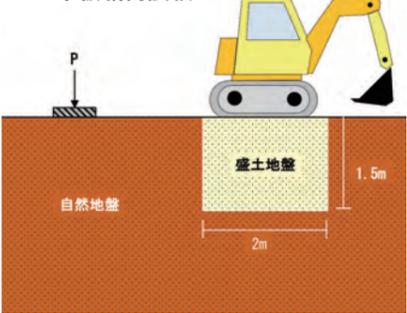
11 自然地盤と盛土地盤での平板載荷試験

自然地盤を掘削して人工的な盛土地盤を造成した。

自然地盤と盛土地盤の沈下量に関して比較試験を実施しました。使用した地盤は関東で最も代表的な良質な洪積地盤である関東ローム層です。試験方法は12に示す様に、まず縦5m、横2mの面積を深さ1.5m掘削しました。次に掘削した土を元の掘削穴に戻して転圧し、人工的な盛土地盤を造成しました。最後に12に示す様に重機の反力を利用して平板載荷試験を実施しました。平板の大きさは直径30cmです。平板載荷試験結果を13に示します。縦軸が平板への載荷荷重、横軸が平板の沈下量です。

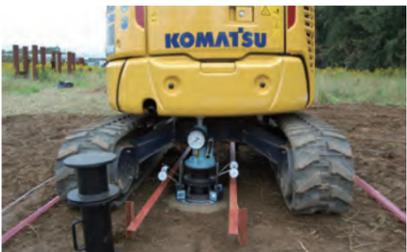
12 平板載荷試験

重機の直下が盛土地盤。その周囲は自然地盤。

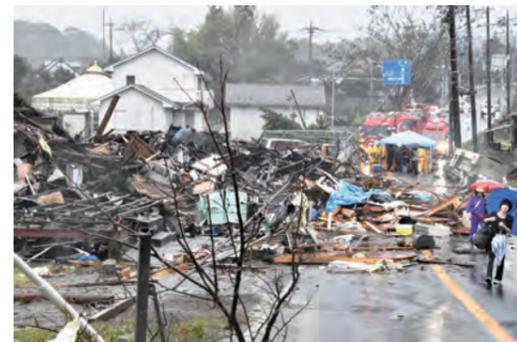
7 台風19号上陸前の竜巻による倒壊家屋

(2019年10月12日、千葉県市原市にて、提供:読売新聞社)

台風19号の上陸前には、台風接近で大気不安定となり竜巻が発生。千葉県市原市の住宅が倒壊しました(7)。

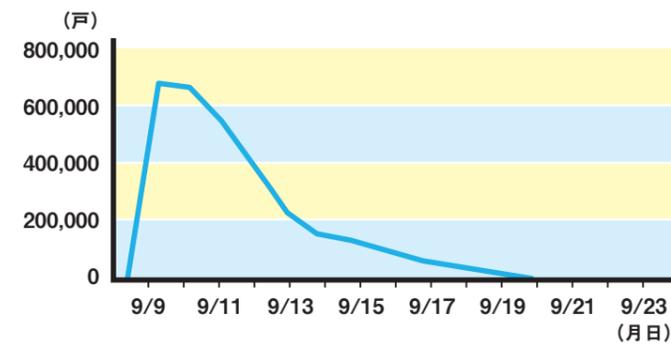
1 台風15号による千葉県内の停電推移

(東京電力パワーグリッド(株)提供資料による、作図:筆者)

月9日に日本に上陸。特に千葉県に多大な被害を与えた台風です。典型的な台風であったため、千葉県内において大規模な風害と1に示すような大規模かつ長期間の停電を引き起こしました。

停電の規模は、最大66万3000戸まで到達。また、長期に至った原因は、送電鉄塔・電柱が倒壊した箇所や、倒木が電線にかかった箇所が多かったこと、倒れた電柱が道路を塞いで復旧の妨げとなったことが挙げられます(2~4)。

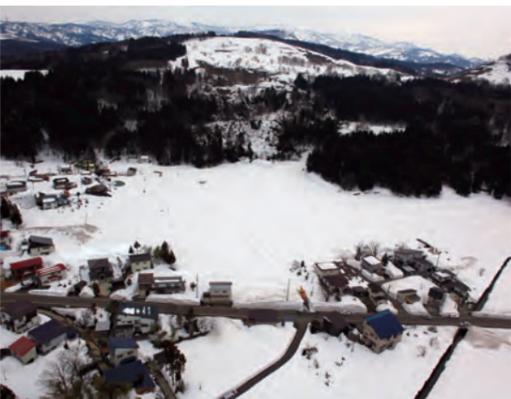
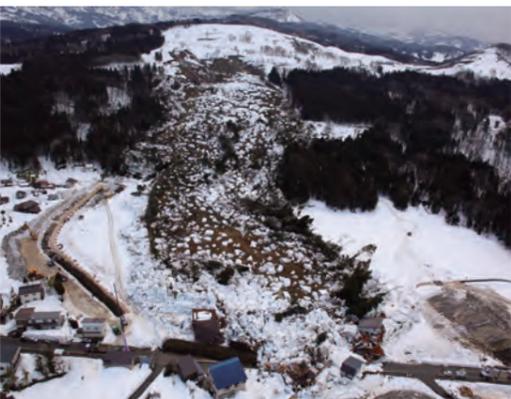
9 融雪地すべりの一例 (2012年3月、新潟県上越市にて)

(上)地すべり前。(下)地すべり後。(提供:新潟県庁)

また、豪雪地帯では雪解け時期に、降水がなくても融雪水が誘因となって融雪地すべりが発生し、家屋に被害が生じることがあります(9)。

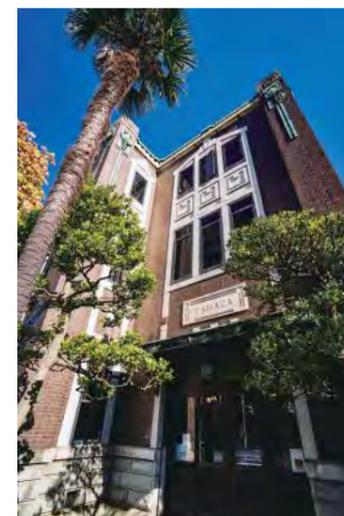
ルネサンス様式の流れをくむ外観。茶褐色の化粧煉瓦をイギリス式二枚積みすることで、重厚な印象を与えています。

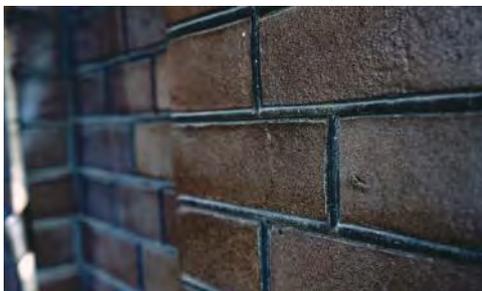
茶褐色の化粧煉瓦は、近くの業者に一枚一枚焼かせたものです。目地の作り方にも、繊細な技術が表れています。

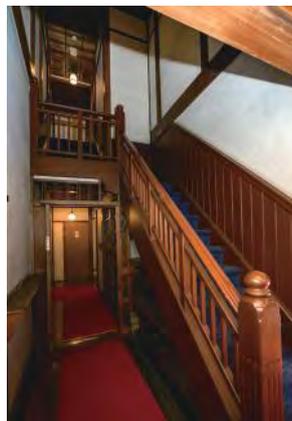
和館の階段。踊り場で180度向きを変えるのではなく、クランク状に進ませるという、お洒落な階段です。
